Typenschulbauten in den neuen Ländern

Planungshilfen für die
Instandsetzung und Modernisierung

Schultyp Dresden

Die typisierten zweizügigen Oberschulen der bezirklichen Wohnungsbaukombinate

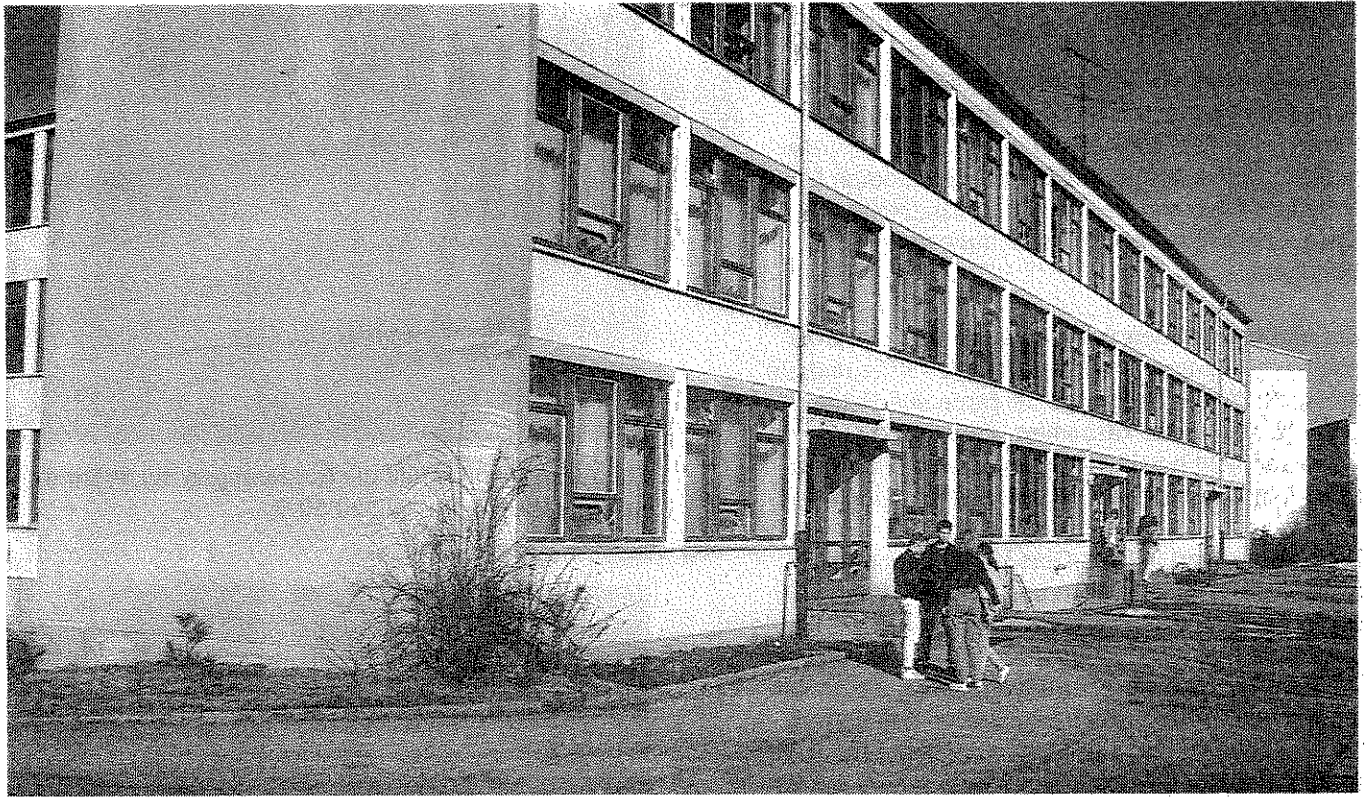
Die geputzten Giebelflächen zeigen Absandungen und horizontale Risse in Deckenhöhe und am Dachelement. Die Ursachen sind thermische Spannungen und sonstige Witterungseinflüsse.

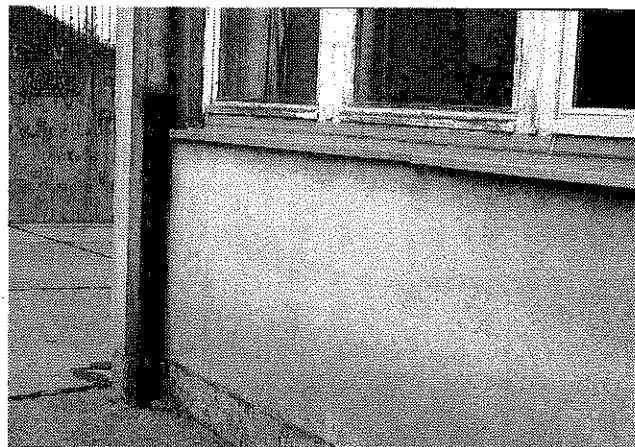
Die Außenwand erfüllt die Forderungen der Wärmeschutzverordnung 1982 zu 50 %.

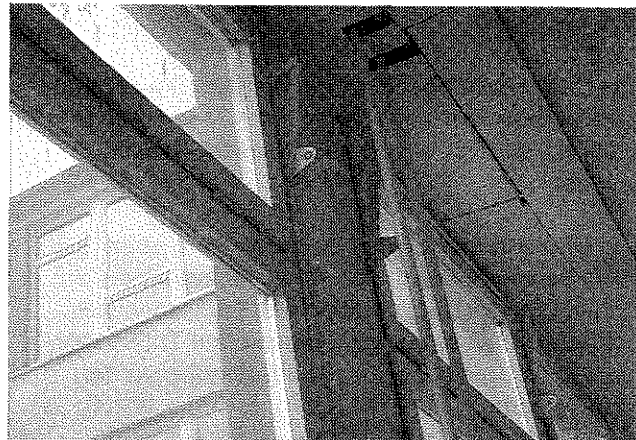
Die Innenwand- und Deckenflächen zeigen Spannungsrisse und besitzen eine unzureichende Schallabsorptionsfähigkeit.

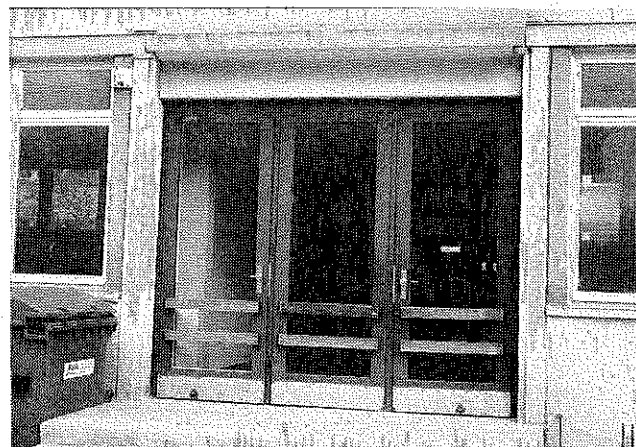
Die **Außentüren** sind infolge Verwitterung und verzogener Profile undicht und instabil. Die nach DIN 58 125 geforderte Sicherheitsverglasung ist nicht vorhanden.

Die Außentüren aus Weichholzrahmen besitzen weder dauerhafte Beschläge noch die nach DIN 58 125 erforderliche Sicherheitsverglasung.

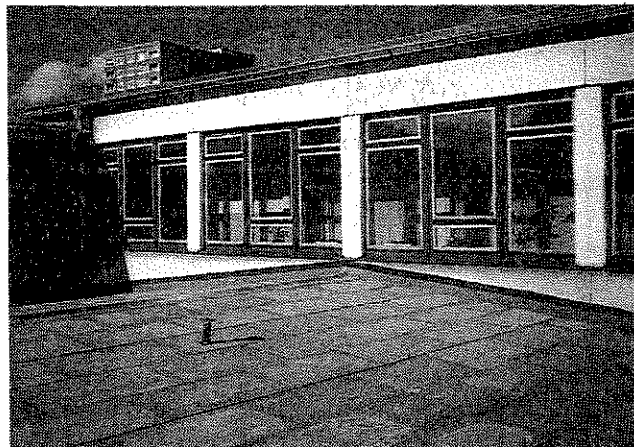
Die Dächer benötigen einen neuen Dachaufbau mit verbesserter Wärmedämmung sowie neue Dachrinnen und Fallrohre.

Die **Dachbeläge** weisen Undichtigkeiten an den Gebäudeanschlüssen der Verbindungsgänge auf.

Die **Dachbeläge** sind mit verbesserter Wärmedämmung zu erneuern.

Dachausstiege einschließlich Zugangsleitern und die gesamte Dachentwässerung sind zu erneuern.

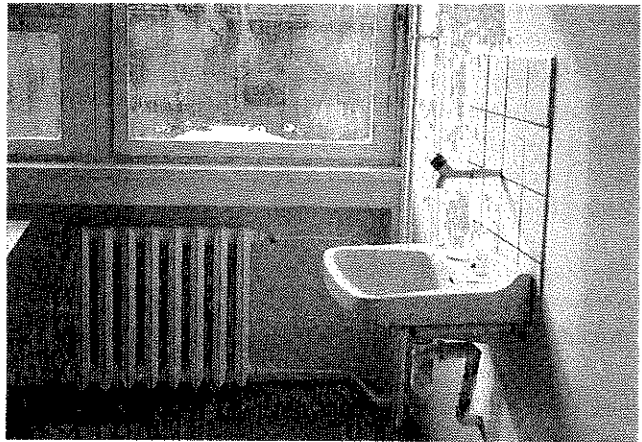
Die Heizkörper können mit verbesserter Regeltechnik und nach entsprechender Prüfung weiterverwendet werden.

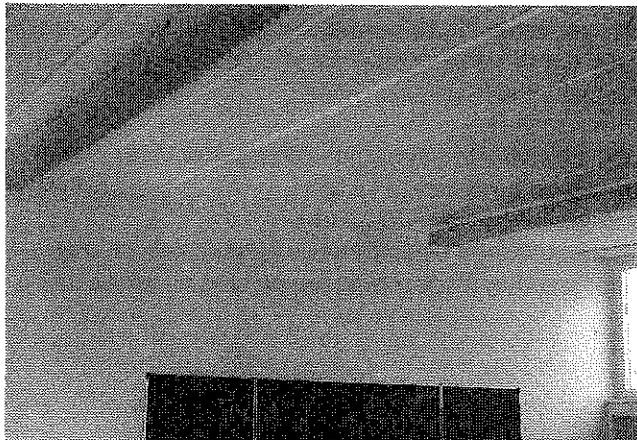
Die Innenwände erhielten Sanierputz. Die Elektroanlage an einem Modernisierungsstandort in Riesa wurde erneuert und eine Tafelbeleuchtung nachgerüstet.

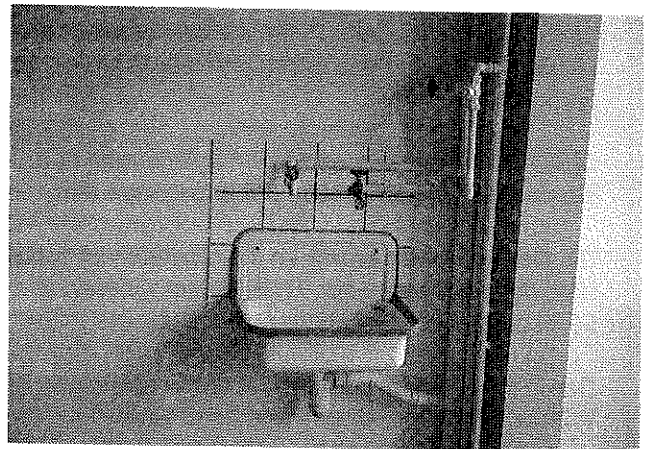
Die Sanitärausstattung hat einen sehr geringen Standard und ist durchgreifend zu erneuern.
