## Typenschulbauten in den neuen Ländern

Planungshilfen für die  
Instandsetzung und Modernisierung

Schultyp Erfurt TS 75

# Die typisierten zweizügigen Oberschulen der bezirklichen Wohnungsbaukombinate

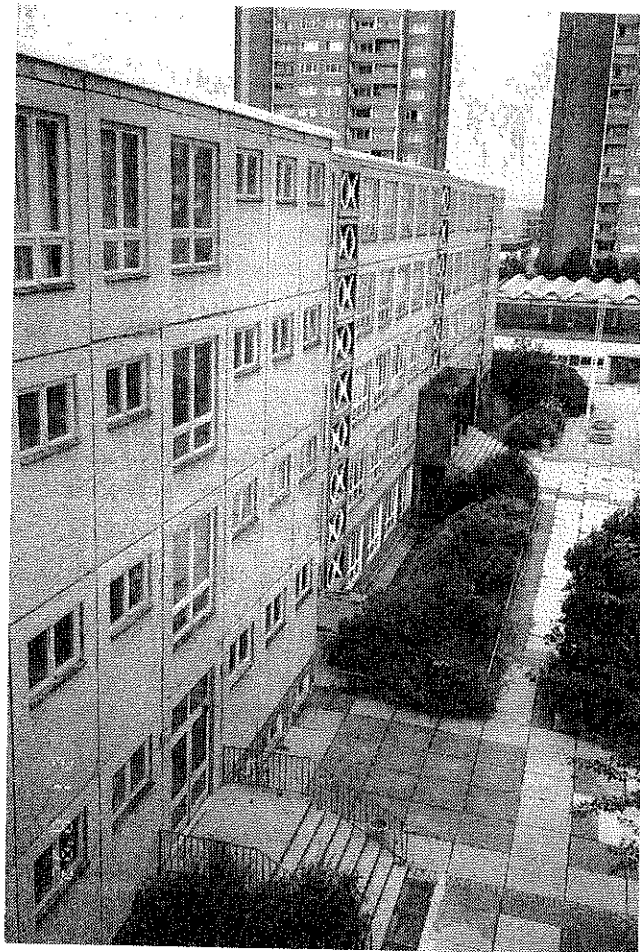
Der Zustand der Fassade des viergeschossigen Unterrichtstraktes ist durch Oberflächenschäden, Fugenrisse und Abplatzungen gekennzeichnet.

Die **tragenden Außenwände** weisen Oberflächenschäden, Fugenrisse und Abplatzungen auf.

Für dreischalige **Außenwände** ist in Übereinstimmung mit den Erkenntnissen an Wohnbauten in Plattenbauweise (Typ P2, 50 kN) nur bei stark beschädigten Fassaden ein zusätzliches Wärmedämmsystem sinnvoll. Vor allem gilt es, durch entsprechende Maßnahmen weitere Schädigungen zu verhindern und die Dauerhaftigkeit der Fassaden zu verbessern (vgl. Lit.).

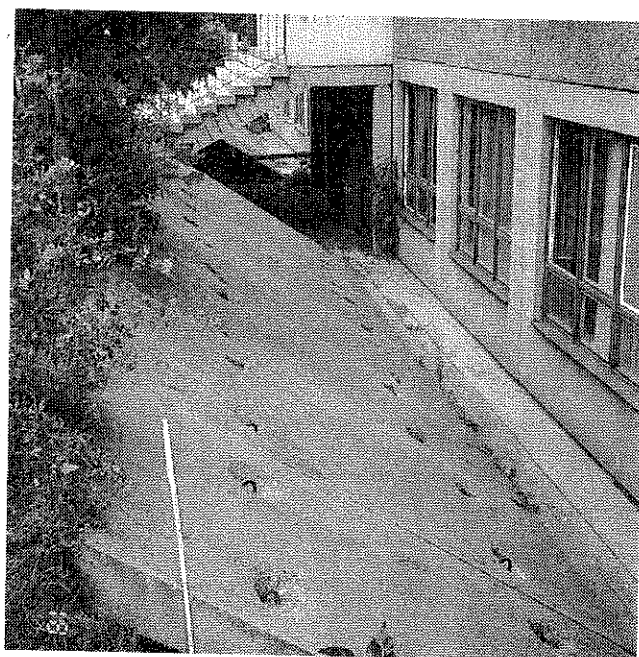
Das Dreischichtenelement mit Fenster liegt im Spritzwasserbereich. Es besteht bei Frost Gefahr des Abplatzens der Wetterschale.

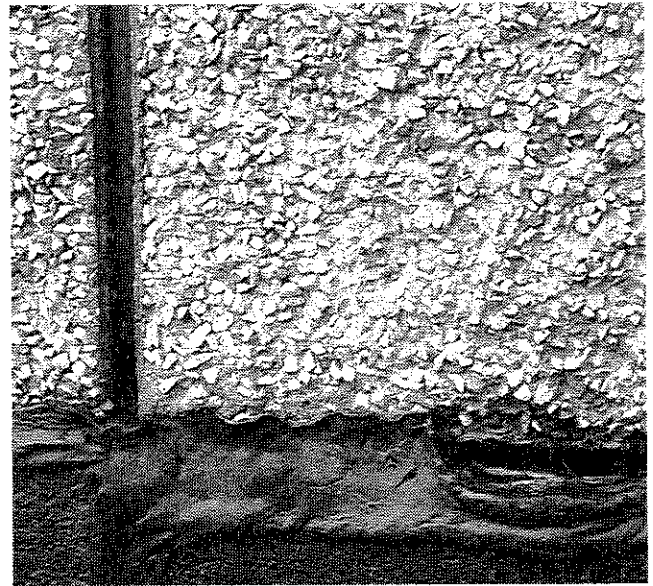
Die Horizontalfuge zwischen Keller- und Erdgeschoß führt durch den Übergang von der offenen zur geschlossenen Fugenausbildung zu Regenwasserstau und Wasserschäden an den Wänden und im Fußbodenaufbau.

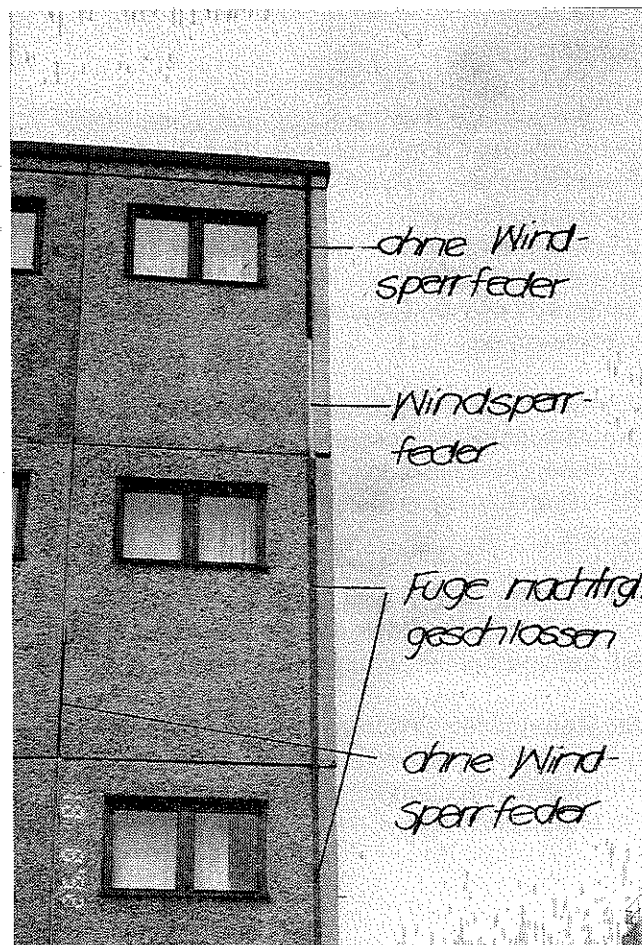
Unterschiedliche, oft zu breite Fugen und teilweise fehlende Windsperrefedern ermöglichen das Eindringen von Feuchtigkeit.

Unterschiedliche, oft zu breite Fugen und teilweise fehlende Windsperfedern ermöglichen das Eindringen von Feuchtigkeit bei Schlagregen und führen zu Regenwasserstau im Erdgeschoß beim Übergang von der offenen zur geschlossenen Fuge.

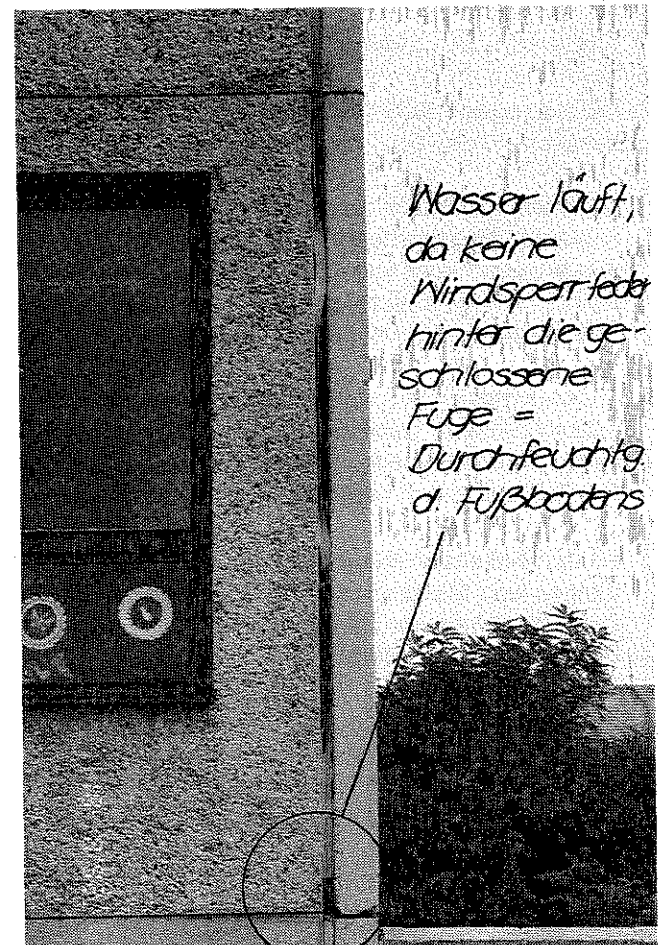
Hinter der geschlossenen Fuge entsteht Regenwasserstau mit Folgeschäden an Wänden, Brüstungen und Fußböden.

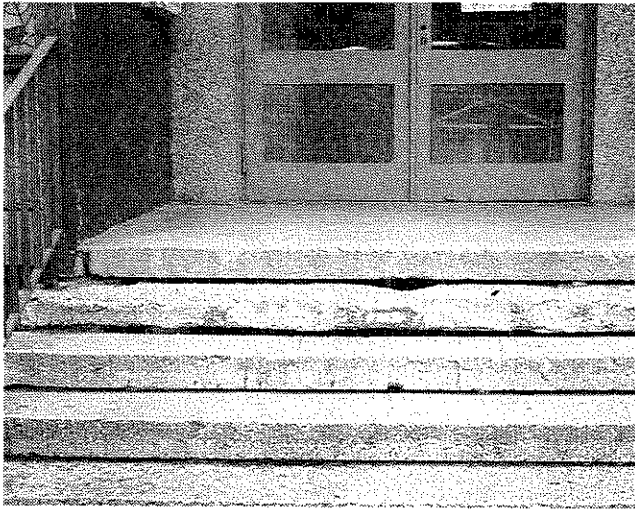
Die Außentreppen aus Betonwerkstein zeigen Ausbrechungen, die Treppenwangen sind durchgefroren und z.T. zerstört. Die Außentüren aus Weichholz besitzen kein Sicherheitsglas und nur unzureichenden Wärmeschutz.

Die **Außentüren** in Holzzargenkonstruktion sind verwittert, instabil und undicht, die Beschläge unzureichend. Die nach DIN 58 125 erforderliche Sicherheitsverglasung ist nicht vorhanden.

Die Außentreppen weisen durch mangelnde Dicke der Vorsatzschicht starke Ausbrechungen auf.

Die **Außentüren** sind in verbesserter Konstruktion und mit Verbundsicherheitsglas zu erneuern. Eingangsüberdachungen sollten eine rostfreie Abdeckung erhalten.

An **Innentreppen** und **Außentreppen** sowie an der Rampe sind die Schäden an Podesten, Trittstufen, Wangen und Geländer zu beheben.

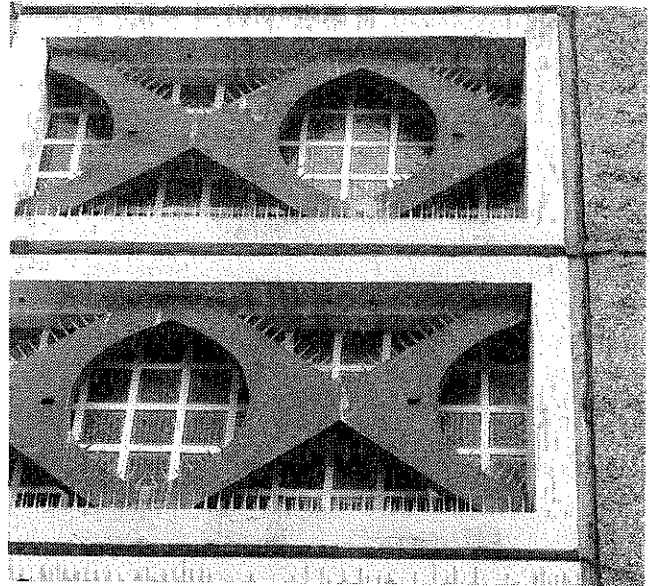
Die Treppenhausornamentbauteile mit Einscheibenverglasung zeigen innen und außen zahlreiche Schäden.

Die **nichttragenden Außenwände** zeigen zahlreiche Schäden, insbesondere an den Treppenhausornamentbauteilen mit Einscheibenverglasung. Die Rauchabzugsöffnung ist zu gering bemessen.

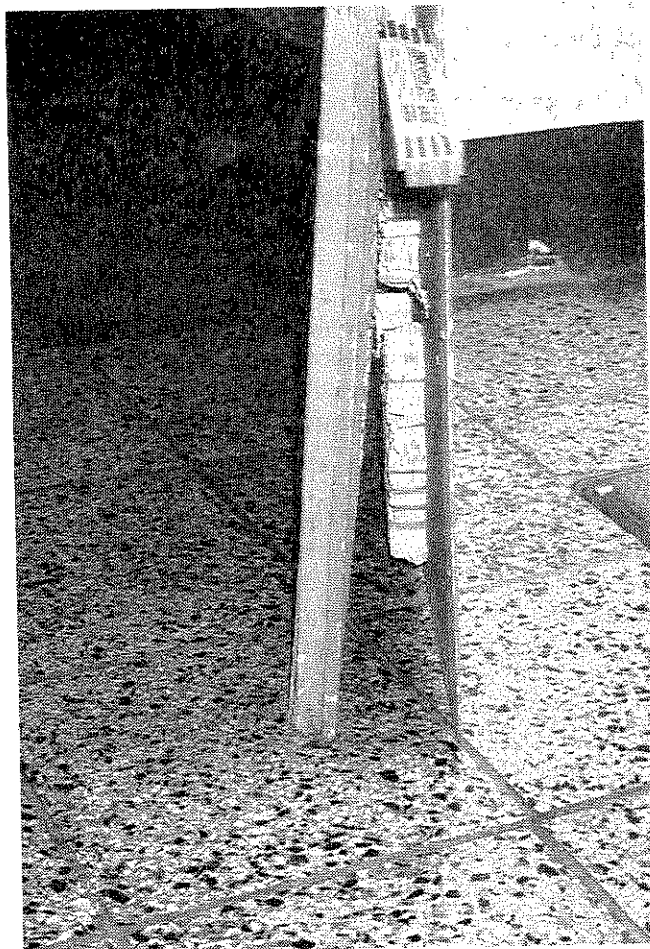
Feuchtigkeitsschäden an den Gipstrennwänden

Die **nichttragenden Innenwände** weisen z.T. Zerstörungen infolge Deckendurchbiegung und nicht sachgemäßer oberer Fugenausbildung auf. Die Gipswände im Sanitärbereich sind durch Feuchte verrottet.

Die **nichttragenden Innenwände** sind in Abhängigkeit von ihren Bauschäden und entsprechend der Grundrißplanung zu erneuern. Dies trifft generell für die Sanitärtrennwände zu.

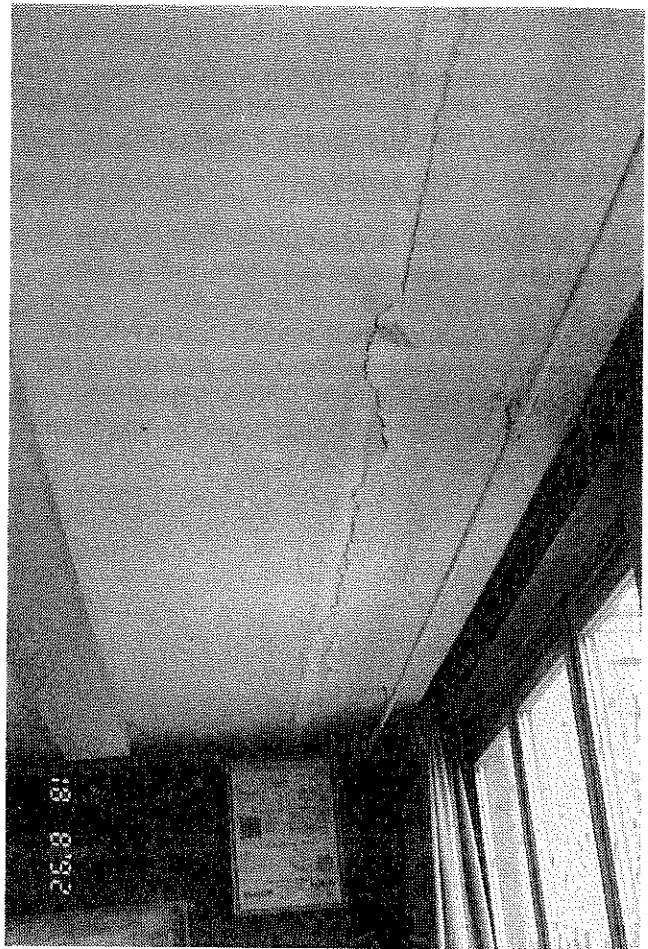
Unterschiedliches Durchbiegeverhalten von Deckenplatte und Randplatte führt zu Putzausbrechungen im Fugenbereich des gesamten Gebäudes.

**Deckenflächen** sind bei Putzschäden instandzusetzen und dort, wo es schalltechnisch erforderlich ist, mit Absorptionsflächen zu versehen.

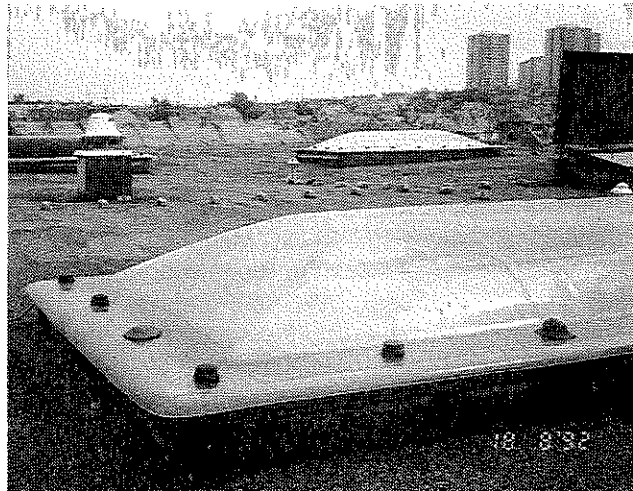
Das Bitumendämmdach ist schadhaft durchfeuchtet und daher wärmetechnisch unwirksam. Dachbeläge, Dachentwässerung, Lichtkuppeln sind konstruktiv und wärmetechnisch zu verbessern.

Die **Dachbeläge** zeigen Wellen, Falten und Senken, Senken, z.T. Gegengefälle und Risse im Attikabereich, die Dämmstoffe sind dadurch weitgehend unwirksam geworden. Ebenso sind Undichtigkeiten an den Gebäudeanschlüssen der Verbindungsgänge entstanden.

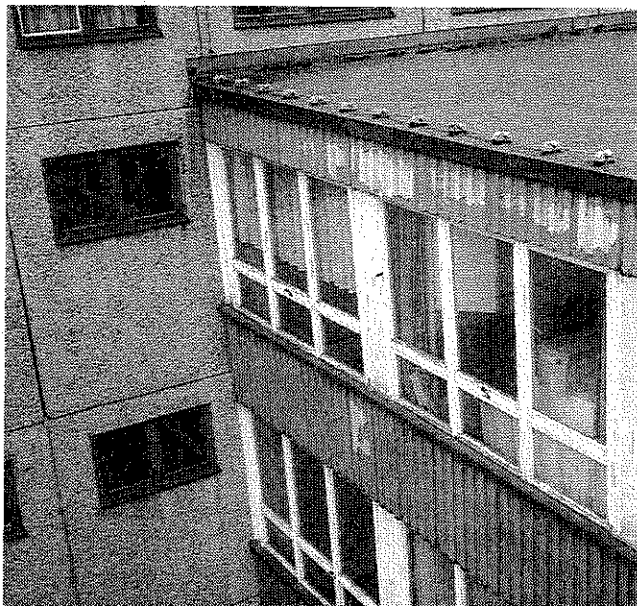
An Dach- und Wandanschlüssen der Gebäudetrakte (hier zwischen Trakt A und Trakt C) sind Feuchtigkeitsschäden entstanden.

Unzureichende Dach- und Außenwanddämmung führt zu Kondensfeuchtigkeit.

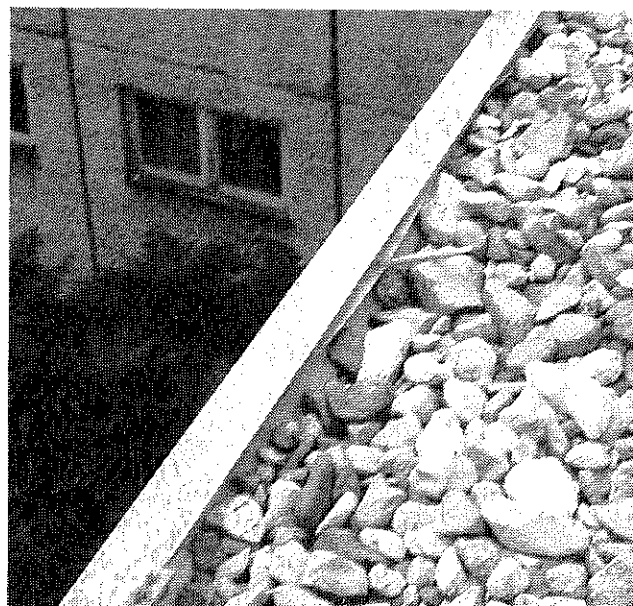
Eine zusätzliche Dachbekiesung, wie sie am untersuchten Standort vorgefunden wurde, führt zu einer Mehrbelastung, für die die Dachdeckenplatten nicht ausgelegt sind.

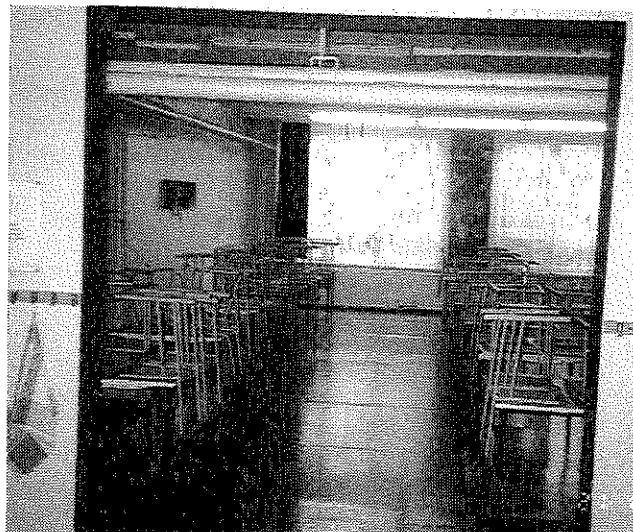
Abgehängte, unverkleidete Leitungen schränken die Nutzung des Kellergeschosses ein.

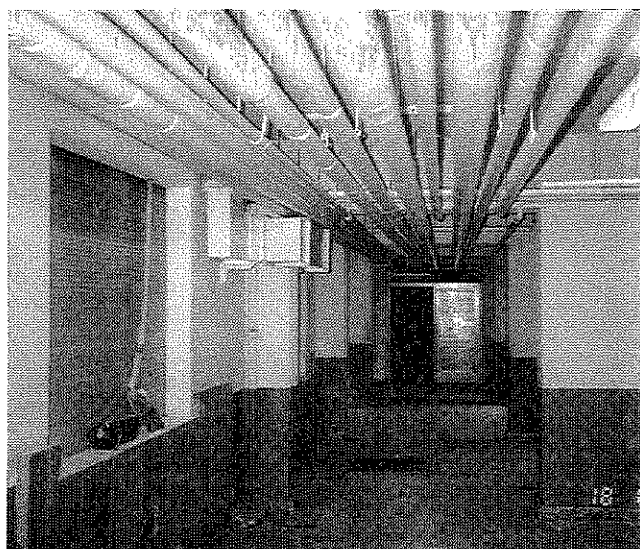
Versorgungsleitungen vor der Essenausgabe im Kellergeschoß

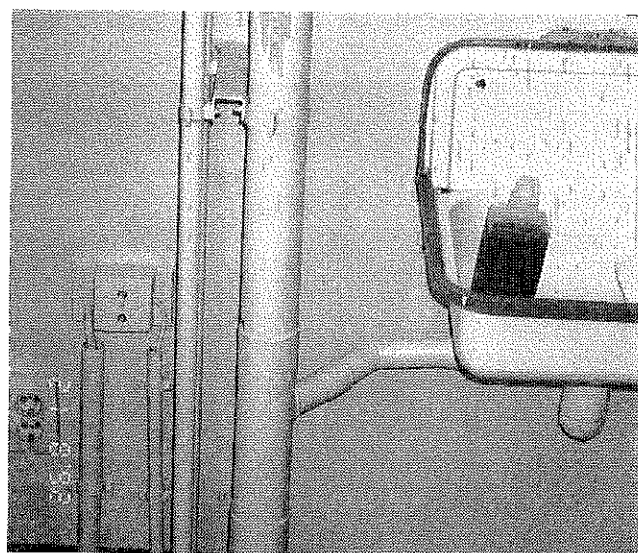
Auf der Wand verlegte Installationen sind offensichtlich Gefahrenquellen
