Typenschulbauten in den neuen Ländern

Planungshilfen für die
Instandsetzung und Modernisierung

Schultyp Erfurt TS 66/TS 69

Die typisierten zweizügigen Oberschulen der bezirklichen Wohnungsbaukombinate
Projekte der 60er und 70er Jahre

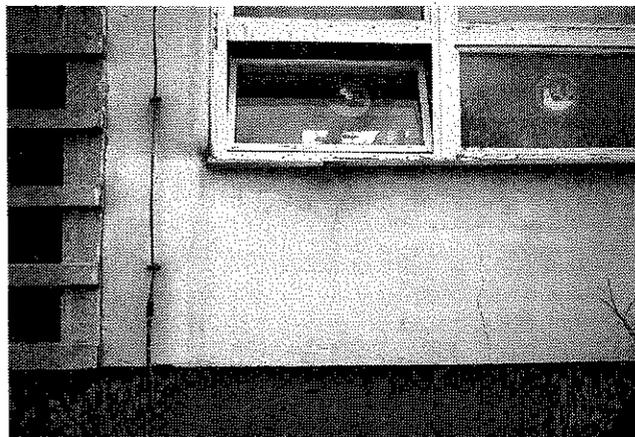
Die festverglasteten Treppenhaustrasterelemente erfüllen nicht bauphysikalische und Brandschutz-Normen

Die **Fenster** im Kellerbereich sind lose befestigt und undicht. Die festverglasteten Treppenhaustrasterelemente sind gegen Schlagregen und Tauwasser untauglich und verursachen Feuchteschäden am Beton.

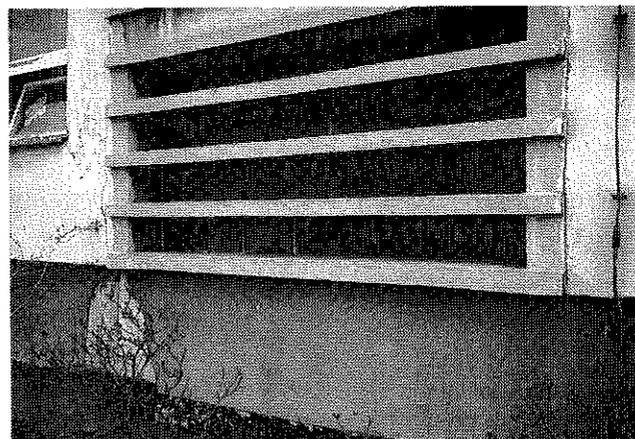
Die Holzverbundfenster weisen Konstruktionsmängel auf, sie sind aufgrund fehlender Wartung weitgehend verschlissen

Die **Holzverbundfenster** haben defekte Rahmen und Flügel, weisen konstruktive Mängel auf und sind aufgrund fehlender Wartung zerstört.

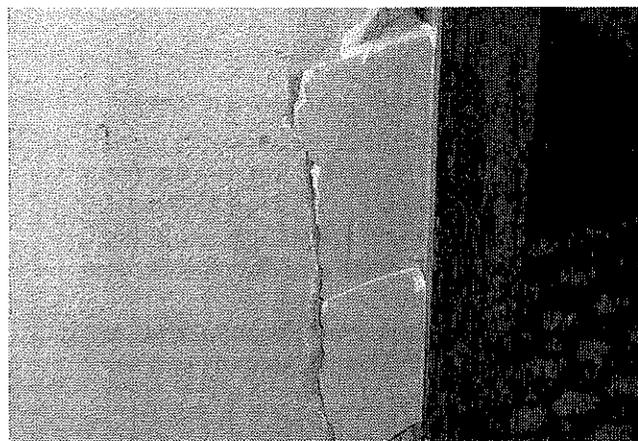
Putzausbrechungen an einem Blendrahmen der TS 69

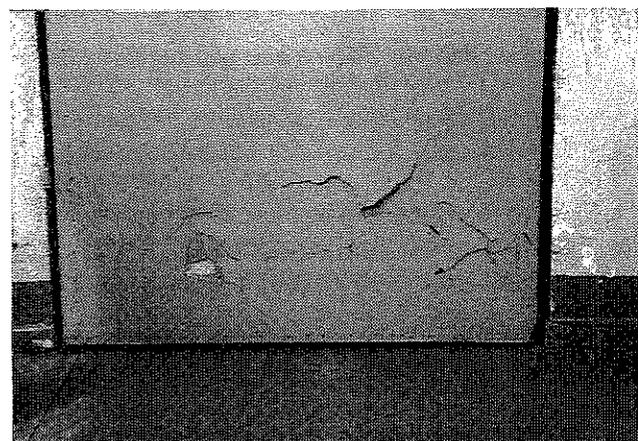
Die Innentüren weisen einen hohen Verschleißgrad auf

Die **Innentüren** aus Holz- und Holzwerkstoffen haben unzureichenden Schallschutz, ihr Verschleißgrad ist infolge ungenügender Stabilität sehr hoch. Die Türen zur Eingangshalle und die Windfänge sind nicht mit Sicherheitsverglasung ausgeführt. Die Sanitär trennwände aus Holzwerkstoffen zeigen weitgehend Verschleiß.

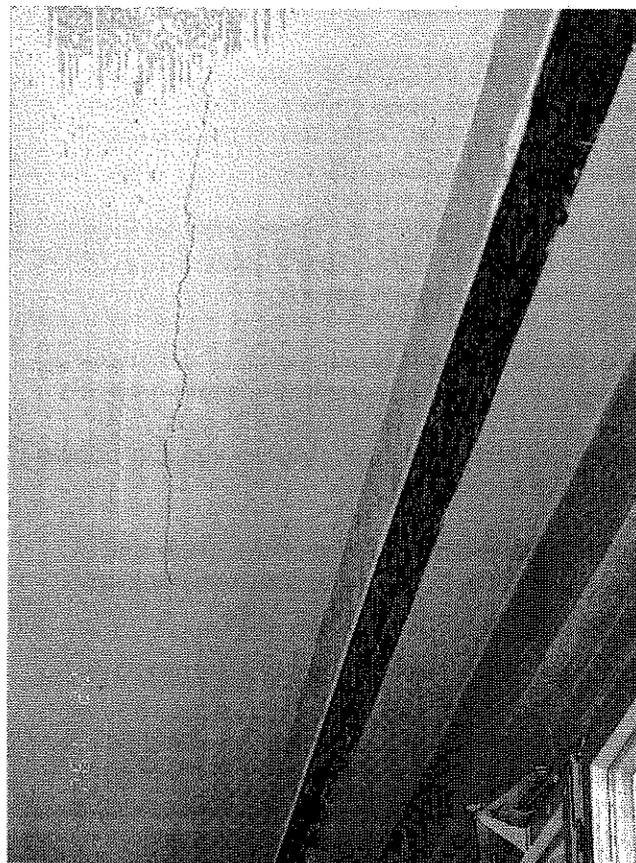
Risse im Deckenbereich der TS 69 durch unterschiedliche Durchbiegung

Das Durchbiegeverhalten der 7,20 m langen **Deckenelemente** führt bei den Wandanschlüssen des Fußbodens zu Rißbildungen. Die Deckenuntersichten weisen Fugenrisse durch das unterschiedliche Durchbiegeverhalten von Rand- und Normaldeckenelement auf.

Deckenflächen sind bei Putzschäden instandzusetzen und dort, wo es schalltechnisch erforderlich ist, mit Absorptionsflächen zu versehen.

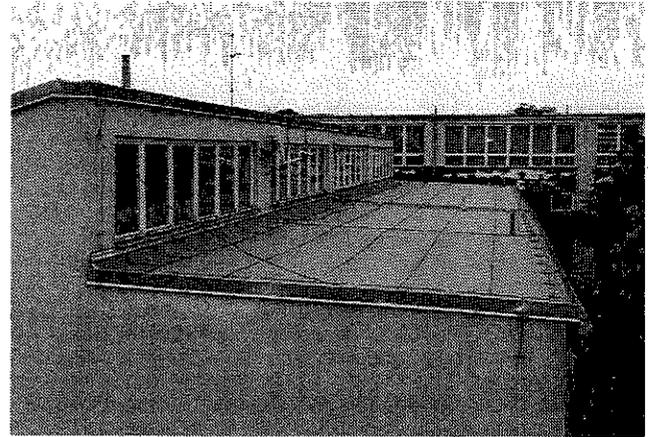
Das Anschlußdetail Dachbelag/Oberlichtfenster führte zu Feuchteschäden im 2. Obergeschoß des Fachraumtraktes B

Die noch nicht erneuerten **Dachbeläge** zeigen Wellen, Falten und Senken, z. T. Gegengefälle und Risse im Attikabereich. Die unzureichenden Dämmstoffe sind dadurch weitgehend unwirksam geworden. Ebenso sind Undichtigkeiten an den Gebäudeanschlüssen der Verbindungsgänge entstanden.

Entsprechend dem Zeitpunkt und Umfang der letzten Sanierung sind die **Dachbeläge** mit verbesserter Wärmedämmung zu erneuern, desgleichen Lüftersockel, Fenster und Dachausstiege einschließlich Zugangsleitern und die gesamte Dachentwässerung.

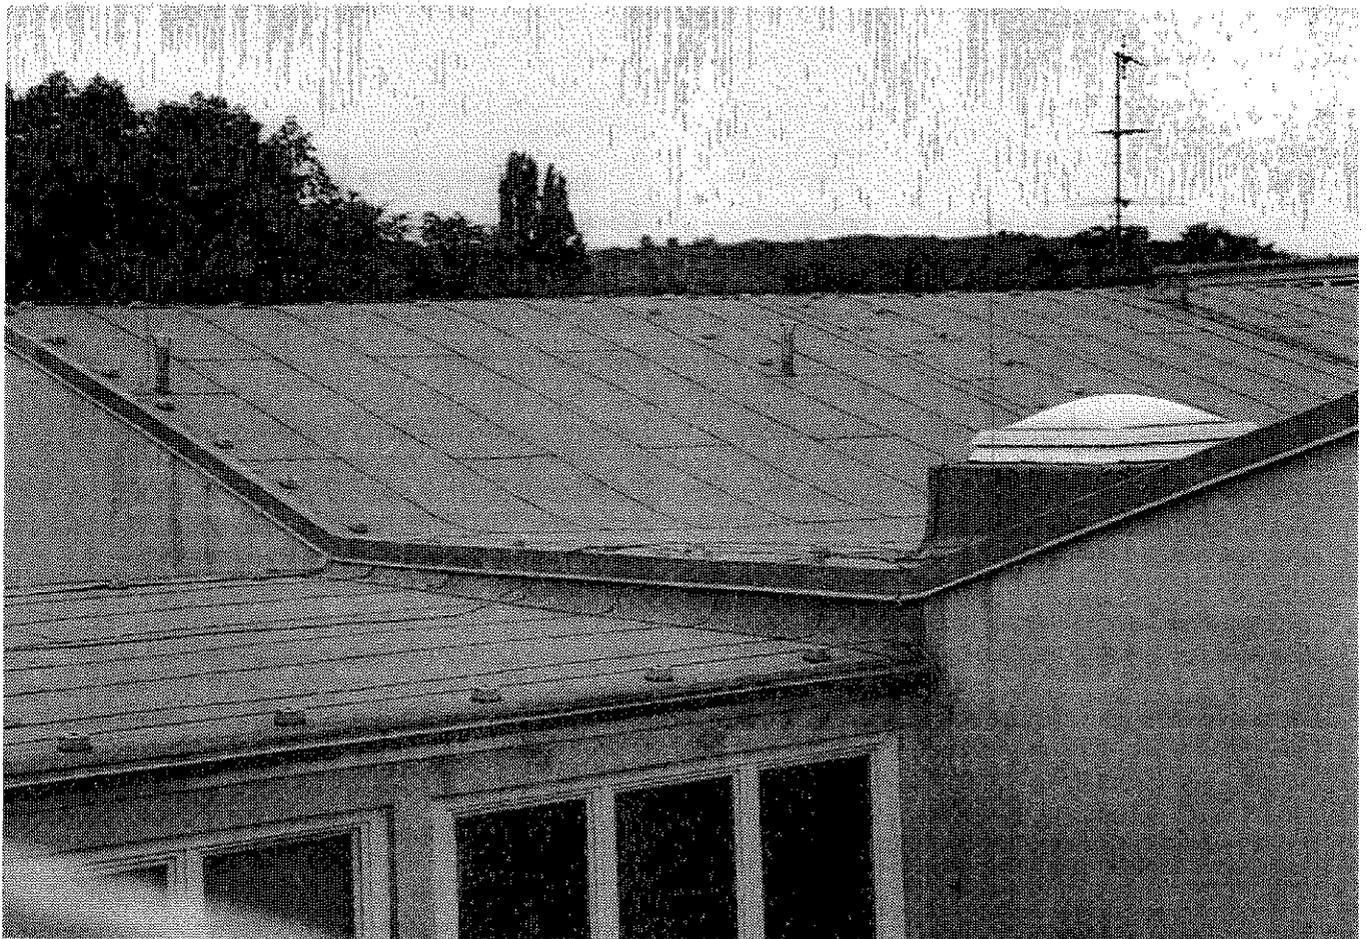
Erneuerte Dachbeläge auf der Schule in Potsdam-Babelsberg

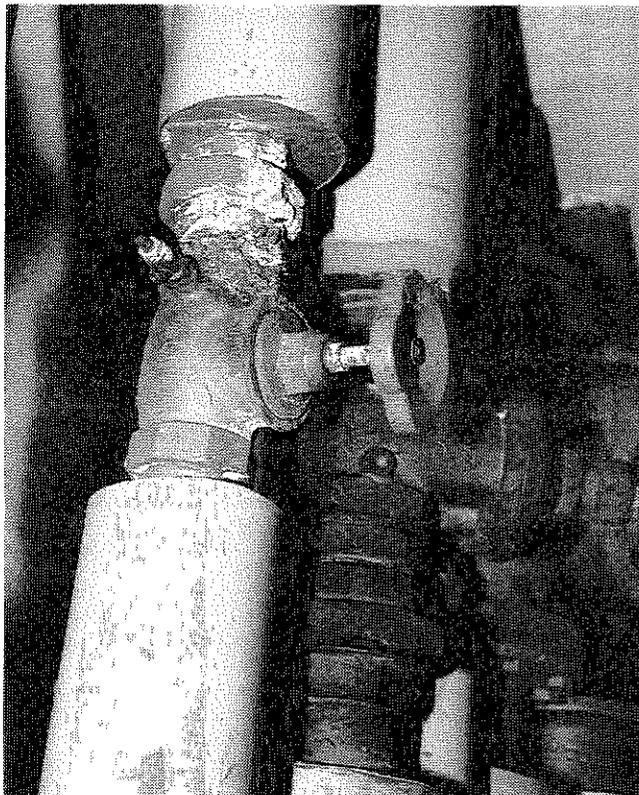
Detail der Heizzentrale im Kellergeschoß der TS 66

Die gebäudetechnischen **Ver- und Entsorgungssysteme** lassen am Untersuchungsobjekt größere Schäden erkennen. Die Systeme werden als veraltet eingeschätzt und entsprechen vor allem in der Meß- und Regeltechnik nicht gültigen Normen.

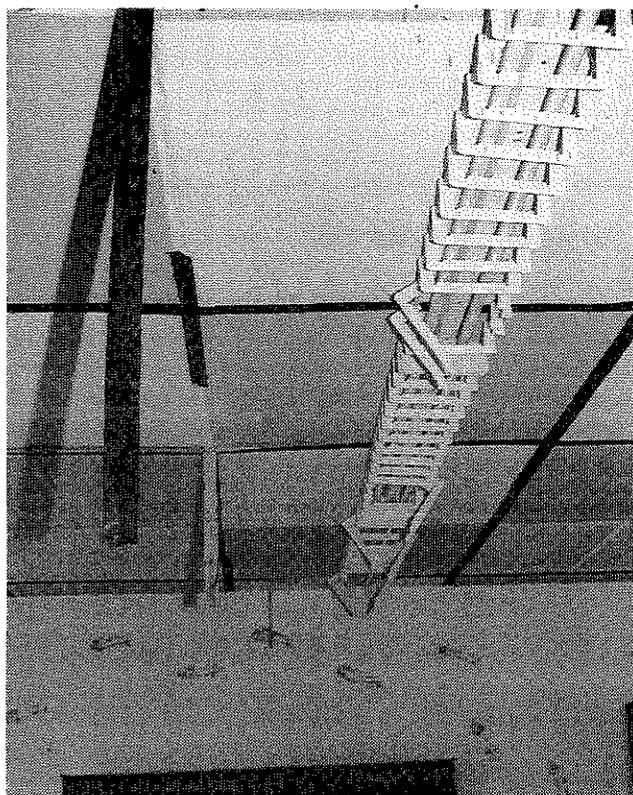
Zerörterter Blendschutz, fehlende Tafelbeleuchtung in Klassenräumen
