Typenschulbauten in den neuen Ländern

Planungshilfen für die
Instandsetzung und Modernisierung

Schultyp Rostock

Die typisierten zweizügigen Oberschulen der bezirklichen Wohnungsbaukombinate

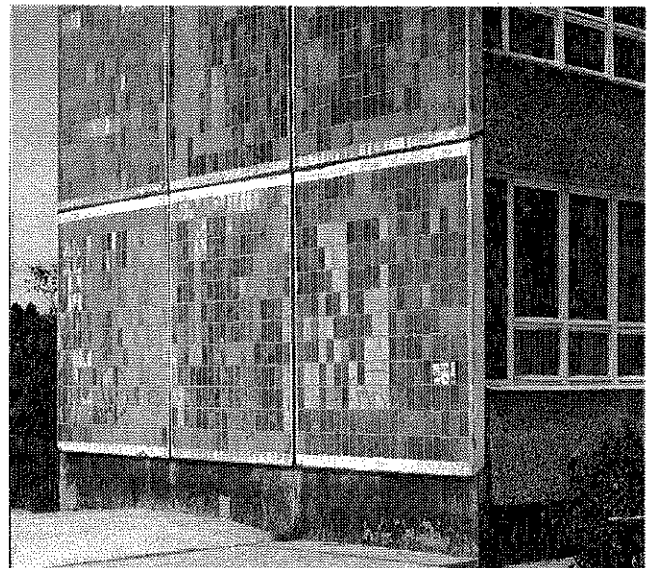
Giebelwandelemente mit z.T. abgeplatzten Klinkerplatten

Die **tragenden Giebelwände** besitzen aufgrund ihres konstruktiven Aufbaus eine zu geringe Wärmedämmung. Hinzu kommen Spannungsrisse, Ablösungen der Klinkerschale und Wasserschäden. Die Standsicherheit der Giebel ist gegeben.

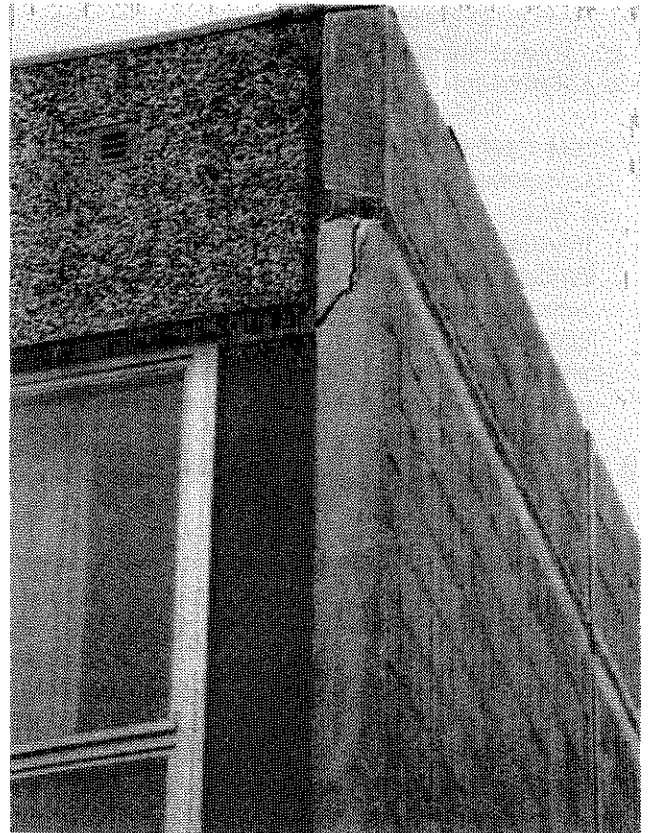
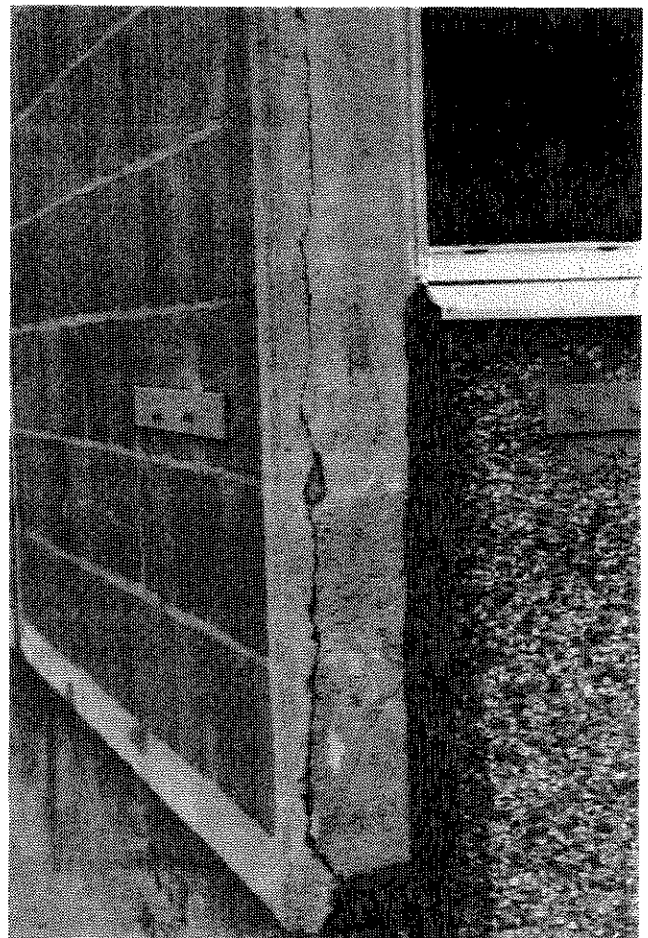
Durch permanenten Druck auf die Giebelscheiben und daraus resultierenden zusätzlichen lokalen Biegebeanspruchungen ist es vor allem in den giebelsnahen Brüstungsbereichen zu Rissen gekommen.

Die Schäden waren Ablösungen der Wetterschalen im Randbereich, besonders, wenn durch Herstellungsfehler die feste Verbindung zur tragenden Schale ohnehin geschwächt war. Eindringendes Wasser führte zu Durchfeuchtungen und unter Frosteinwirkung zu mehr oder weniger großflächigen Schäden.

Typische Schadensbildung an den Giebelfassaden. Aufgrund der thermischen Längenänderungen der 7,2 m langen Brüstungselemente ist die Wetterschale an den Giebeln zum Teil direkt weggedrückt worden. Mit nachträglich eingebrachten Stahl-Zugankern (unteres Bild) wurde später zumindest einer Gefährdung der Standsicherheit vorgebeugt.

Aus dem oben geschilderten Schadensbild ergeben sich im wesentlichen zwei Sanierungsschwerpunkte für die Außenhaut:

1. Brüstungen und Giebelwände mit einer neuen bzw. zusätzlichen Wetterschale zu versehen, um auf diese Weise
 - thermische Beanspruchungen von den o.g. Problemstellen fernzuhalten,
 - weitere Durchfeuchtungen aufgrund von Rissen und offenen Fugen zu unterbinden und
 - einer möglichen Verringerung der Standsicherheit aufgrund weiterer Materialzerstörungen wirksam vorzubeugen und
2. Wärmeverluste durch zusätzliche Dämmmaßnahmen zu verringern.

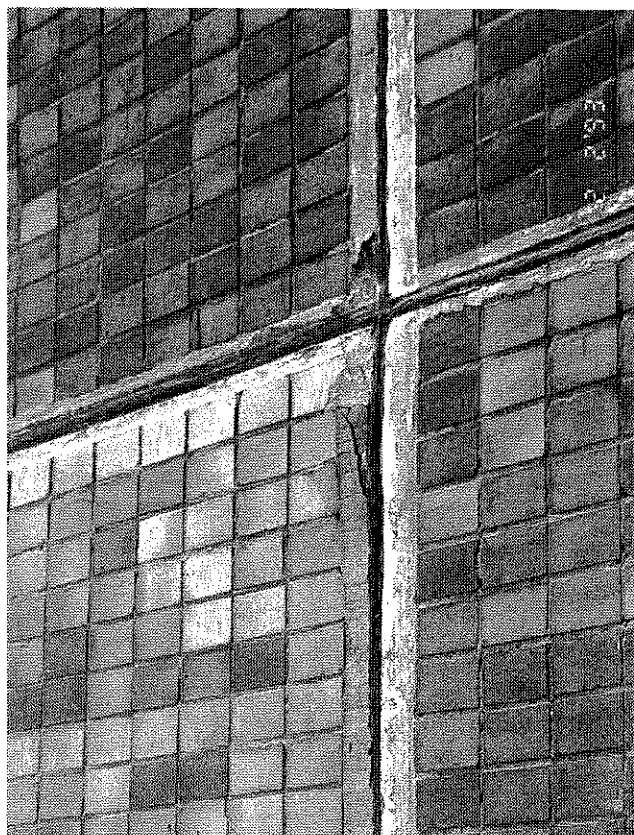
Risse an den Faschen der Giebelwandelemente

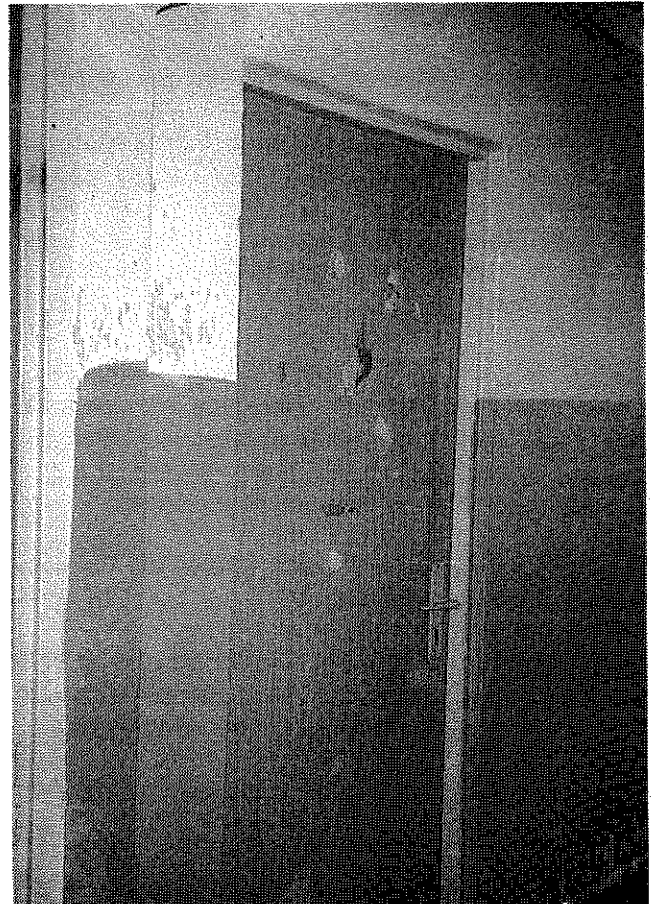
Die vorhandenen **Innentüren** aus Holz und Holzwerkstoffen sind für den Einsatz in Schulen ungeeignet und zeigen demzufolge einen hohen Verschleiß.

Beschädigungen an den Klassenraumtüren

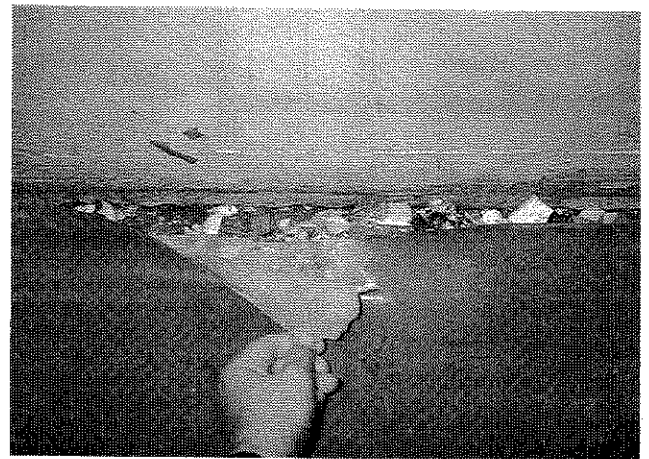
Im Bereich der **nichttragenden Außenwände** entwickelten die 7,20 m langen Brüstungsplatten und einige Drempelenelemente Längenausdehnungen infolge thermischer Spannungen. Dadurch entstanden Abrisse im Kontaktbereich Brüstung - Decke sowie Durchfeuchtungen und Bewehrungskorrosion.

Die Ausbauchung der Brüstungselemente führte zum Abriß der Decke

Aufgrund der spezifischen Schäden an den **Brüstungsplatten** wird eine äußere Wärmedämmschicht mit hinterlüfteter vorgehängter Fassade empfohlen. Die Brüstungsplatten sind vorher auf ihre statische Belastbarkeit zu überprüfen, kritische Schweißverbindungen sind zu sichern.

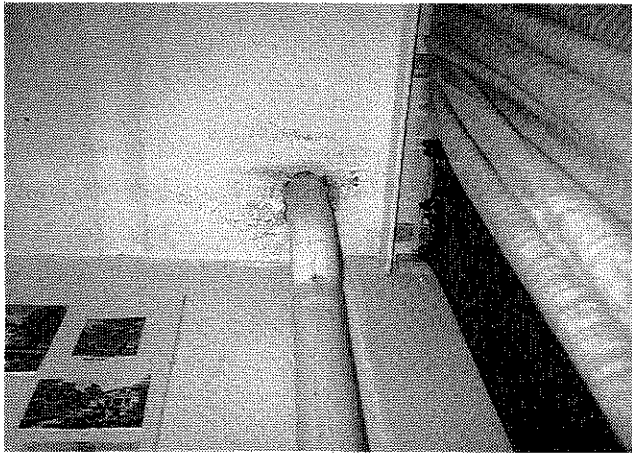
Durchfeuchtungen im Bereich der Entwässerungsröhre

Die **Dachdeckung** ist undicht. Die Gründe sind mangelhafte bzw. verrottete Blecheinfassungen (verzinktes Stahlblech), zu geringes Gefälle der Entwässerungsrinne, undichte Abläufe und Einfassungen, Blasen- und Faltenbildung der Dachhaut (mangelhaftes Material, fehlende Instandsetzung, teilweise schlechte Ausführung).

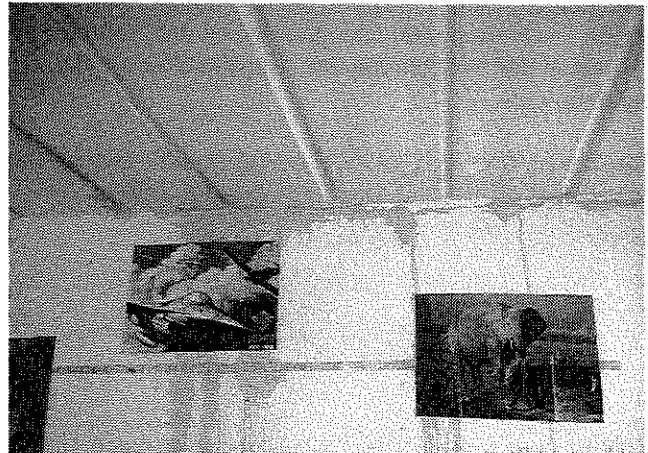
Feuchteschäden in Wand- und Deckenbereich durch undichtes Dach

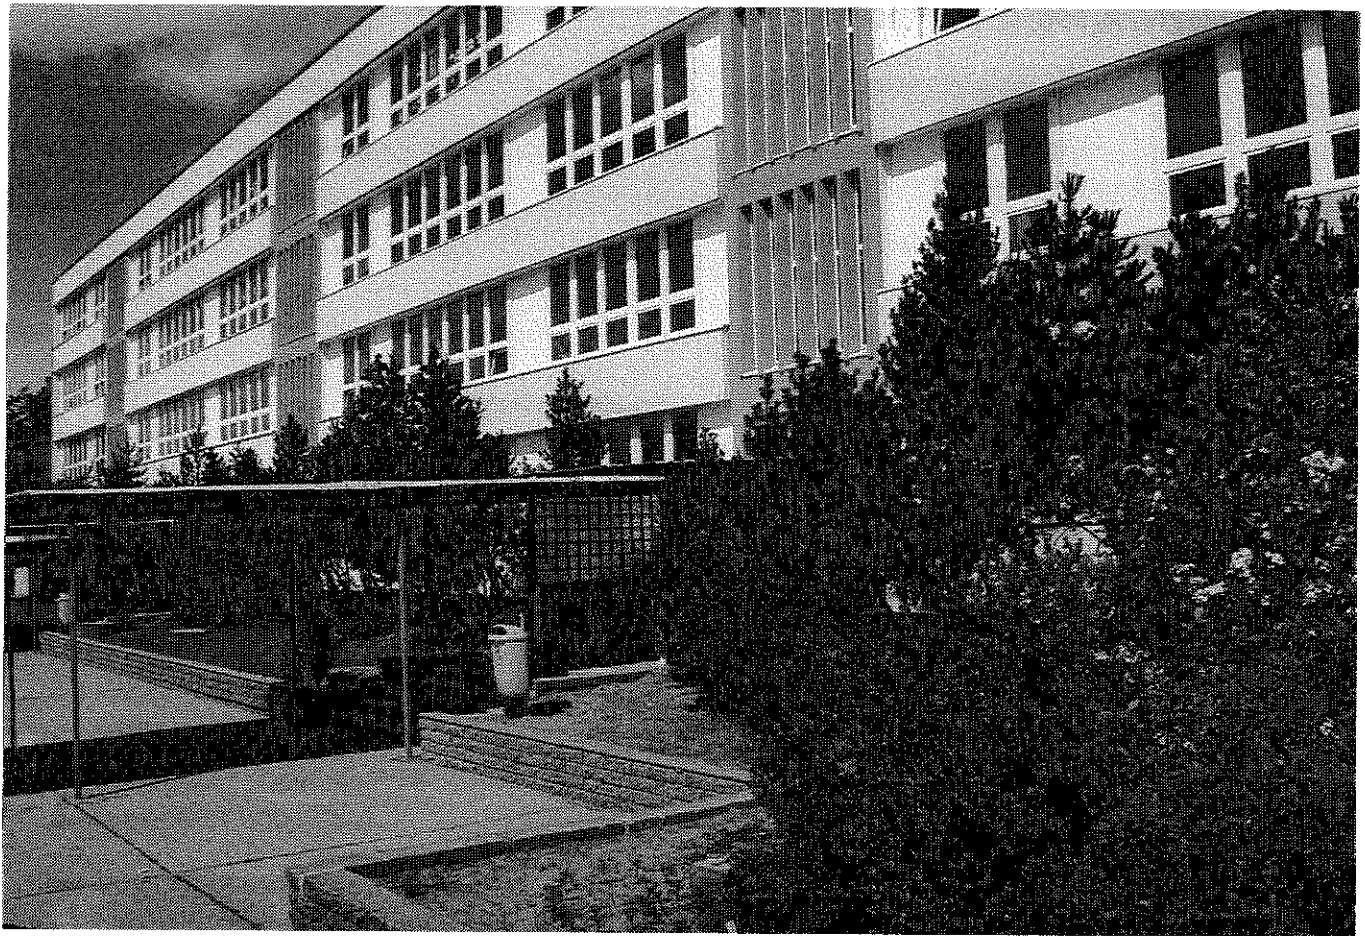
Die festverglasten Treppenhäuser der sanierten Schule in Rostock - Sanitz entsprechen nicht den bauaufsichtlichen Richtlinien

Die Verglasung muß entsprechend den einschlägigen Unfall- und Arbeitsschutzvorschriften "bruchsicher" sein. Drahtspiegelglas darf nicht mehr ungesichert verwendet werden, weil es nicht ausreichend bruchsicher ist.

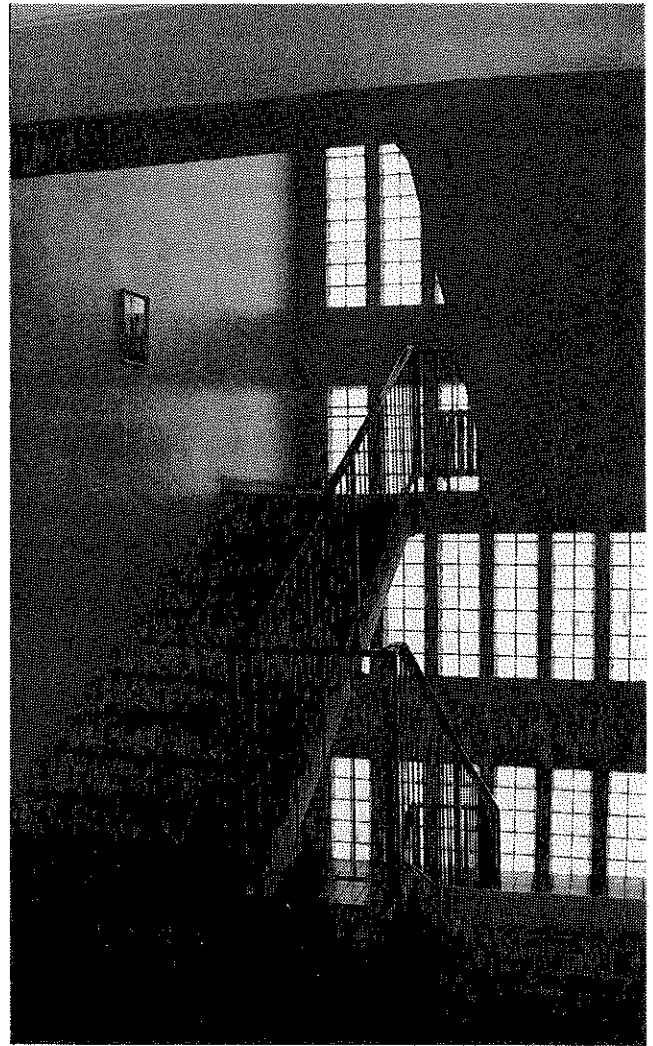
Im Treppenhaus wird ein zweiter Handlauf gefordert

An **Innen- und Außentreppen** sind die Schäden an Podesten, Trittstufen, Wangen und Geländer zu beheben. Der fehlende zweite Handlauf sollte angebracht werden.

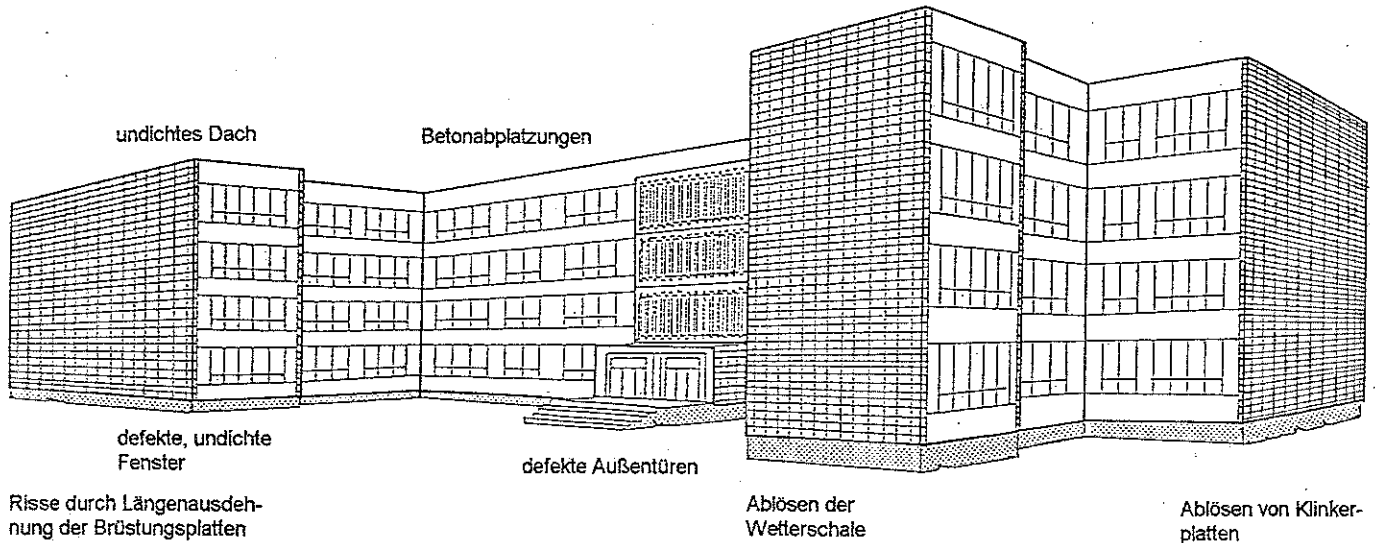
gerissene, durchfeuchtete
Brüstungselemente
