Typenschulbauten in den neuen Ländern

Planungshilfen für die
Instandsetzung und Modernisierung

Schultyp Schwerin

Die Bestandsaufnahme der Bauschäden des Schultyps Schwerin erfolgte an der Gesamtschule Bertolt Brecht, 19061 Schwerin, von-Stauffenbergstr. 68, (Baujahr 1973) durch das IBC/INROS BAUPLAN Consult, Schwerin.

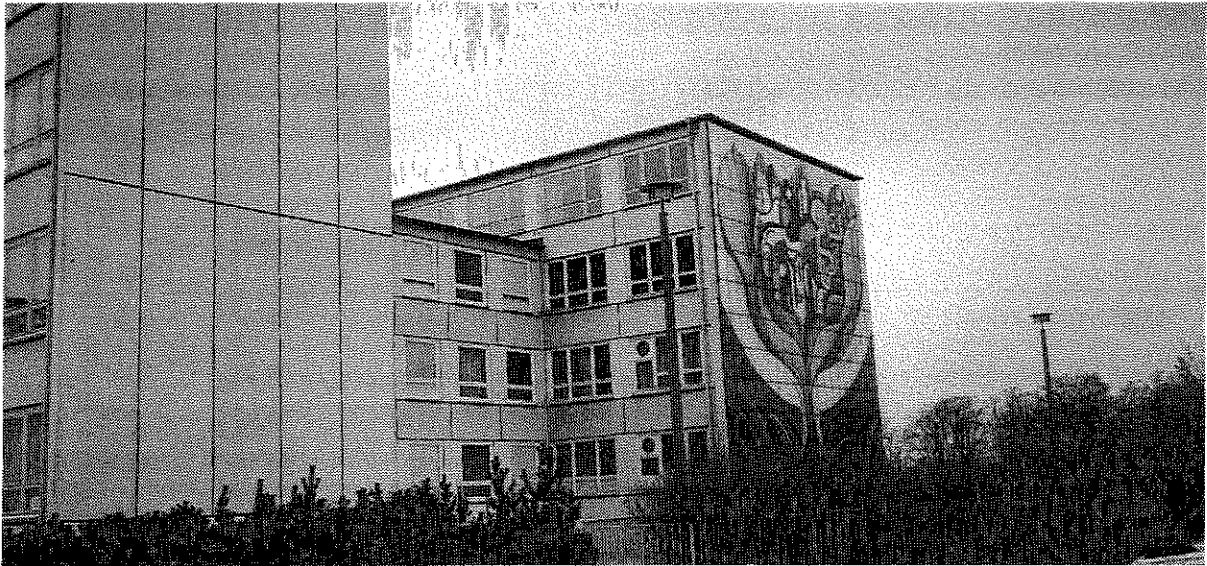
Giebelwandansicht der Gesamtschule Bertold Brecht, Schwerin, mit Wandbild

Das Wandbild am Giebel ist durch mehrere Schadensstellen sichtbar gestört.

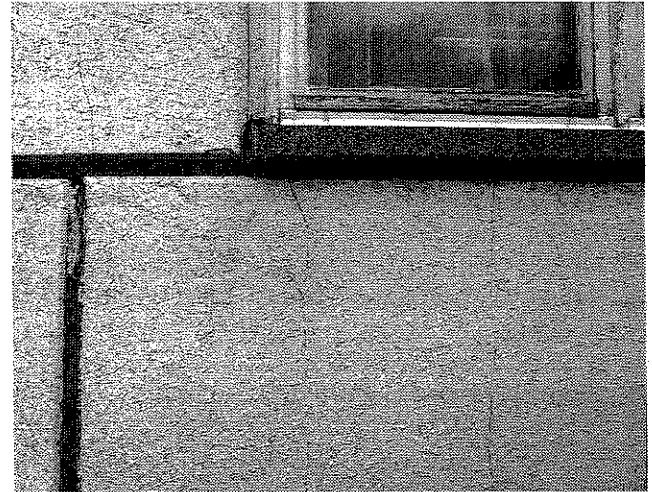
Schäden an den Gasbetonbrüstungsplatten

Der Gassilikatbeton der **nichttragenden Außenwände** ist durch Risse, Abplatzungen und gealterte Fugen geschädigt. Den Stahlbetonelementen der eingeschobenen Treppenhäuser fehlt teilweise der Oberflächenabschluß.

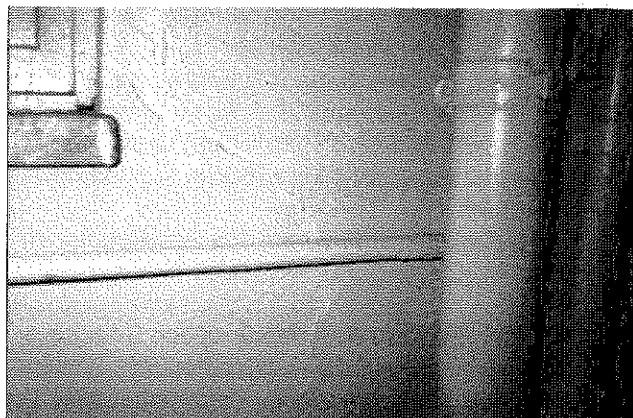
Rißbildungen an den Innenwänden

An den **tragenden Innenwänden** sind die Rißbildungen und Abplatzungen auszubessern sowie die Feuchteschäden ursächlich zu beseitigen.

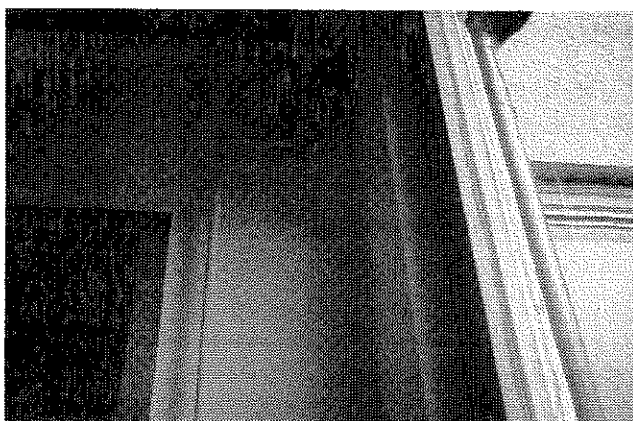
Wasserschaden an der Innenwand des Verbindungsbaus

Im oberen Geschoß des Verbindungsbaues sind Feuchteschäden durch schadhafte Dachdeckung entstanden.

Feuchteschäden durch schadhafte Fußbodendichtungen betreffen auch die Wände des Sanitärbereiches der Verbindungsbauten.

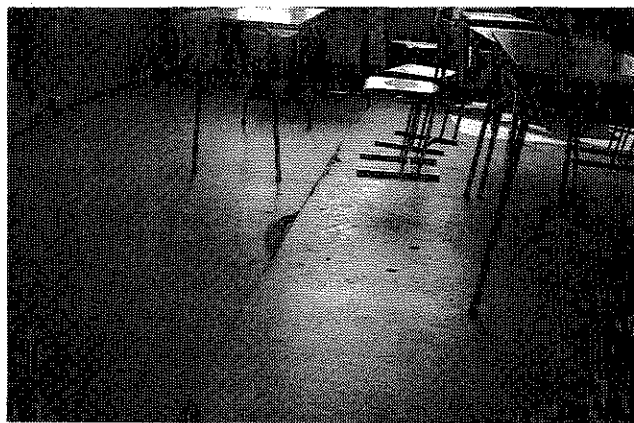
verschlissene PVC-Fußbodenbeläge

Alle **Fußbodenbeläge** aus PVC sind durch Abnutzung, fehlenden Kantenschutz der Schulmöbel und vereinzelt schadhaften Estrich verschlissen. Die Fliesenbeläge in den Sanitärräumen sind durch Risse in den Fliesen und ausgewaschene Fugen beschädigt.

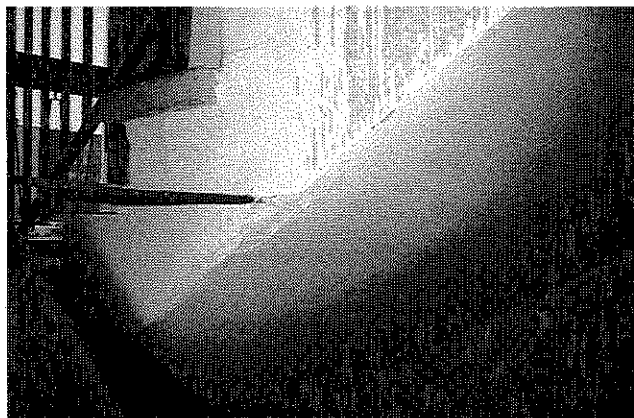
Schäden an der Innentreppe

An **Innen- und Außentreppen** sind die Schäden an Podesten, Trittstufen, Wangen und Geländer zu beheben.
