## Typenschulbauten in den neuen Ländern

Planungshilfen für die  
Instandsetzung und Modernisierung

Schultyp Erfurt TS 75

# Die typisierten zweizügigen Oberschulen der bezirklichen Wohnungsbaukombinate

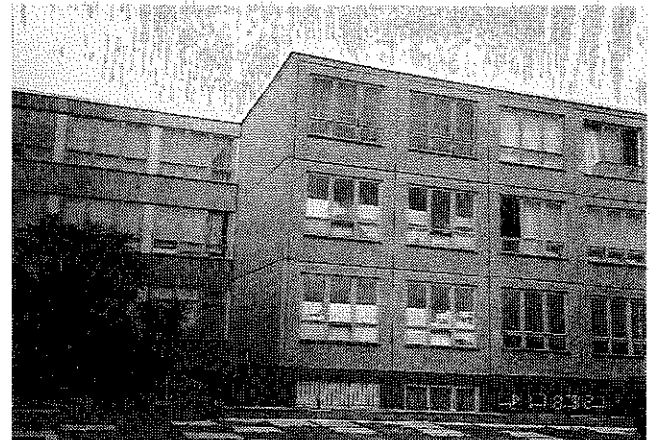
Fachklassengebäude (Trakt B) mit den bauweisenbedingt quergelagerten Fachklassenräumen für Naturwissenschaften, Musik und Werken, der Hausmeisterwohnung und den WC-Anlagen. Die tiefen Raumzuschnitte haben ungünstige Belichtungs- und Belüftungsbedingungen zur Folge.
