Typenschulbauten in den neuen Ländern

Planungshilfen für die
Instandsetzung und Modernisierung

Schultyp Rostock

Die typisierten zweizügigen Oberschulen der bezirklichen Wohnungsbaukombinate

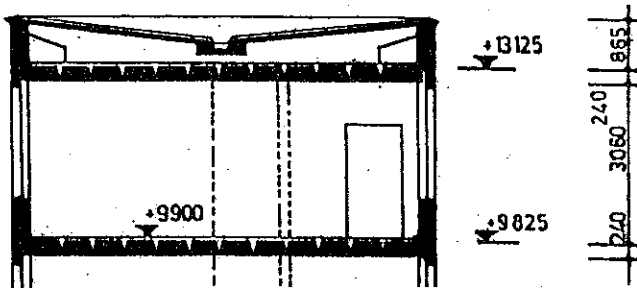
Querschnitt durch das Kaltdach

Das Dach ist ein bituminös gedichtetes Kaltdach mit Innenentwässerung (Schmetterlingsdach). Die Wärmedämmung (4 cm Mineralwolle) liegt im belüfteten Dremmel.

Die **Dachdeckung** ist undicht. Die Gründe sind mangelhafte bzw. verrottete Blecheinfassungen (verzinktes Stahlblech), zu geringes Gefälle der Entwässerungsrinne, undichte Abläufe und Einfassungen, Blasen- und Faltenbildung der Dachhaut (mangelhaftes Material, fehlende Instandsetzung, teilweise schlechte Ausführung).

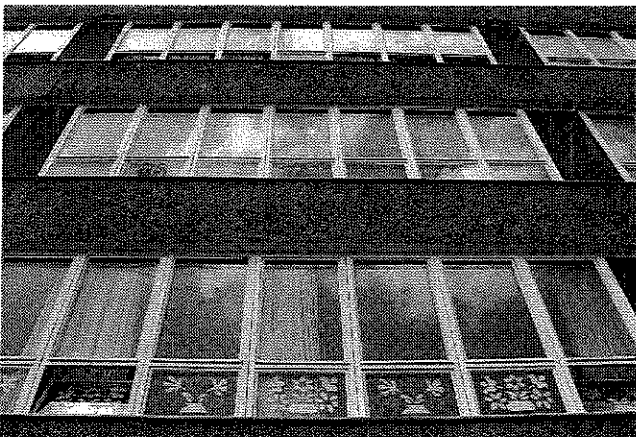
Fassadendetail

Die Fenster entsprechen durch Bauart und Fugendurchlässigkeit **nicht** den Anforderungen an den Wärmeschutz.

Neue Fenster sollten mit entsprechender Fugendurchlässigkeit und Schlagregensicherheit DIN 18 055 Beanspruchungsgruppe B, Wärmedämmung nach DIN 41 08 Rahmenmaterial Gr. 1 und ISO-Verglasung ausgewählt werden und den geltenden sicherheitstechnischen Anforderungen entsprechen (GS-Zertifikat).
