Typenschulbauten in den neuen Bundesländern

Planungshilfen für die
Instandsetzung und Modernisierung

Schultyp Magdeburg

Die typisierten zweizügigen Oberschulen der bezirklichen Wohnungsbaukombinate
Projekte der 60er und 70er Jahre

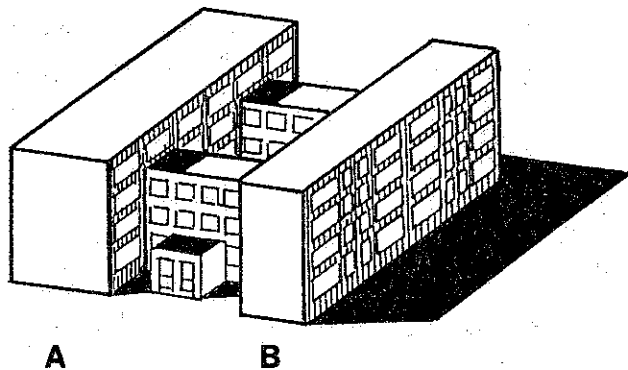
Isometrische Darstellung des Schulgebäudes

Das Schulgebäude besteht aus zwei viergeschossigen Hauptbaukörpern A und B, die über zwei dreigeschossige Verbindungstrakte verbunden sind. Das Gebäude ist voll unterkellert. Es hat zwei an der Außenwand liegende und zwei innenliegende Treppenhäuser. Die Unterrichtstrakte sind 7,2 m bzw. 10,8 m tief und enthalten quadratische 50 m² große, sowie quergelagerte, zweiseitig belichtete 76 m² große Räume.

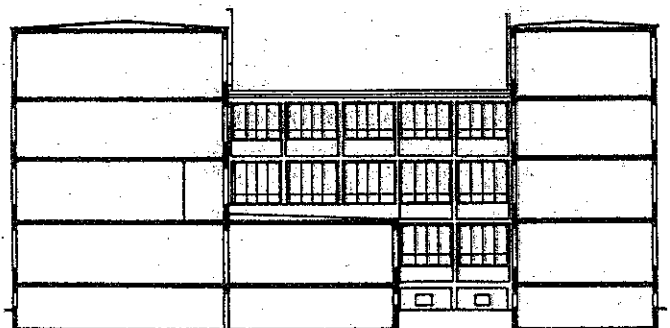
Querschnitt durch die Hauptbaukörper und den Innenhof mit dem Mehrzweckraum

Die Toiletten liegen in den Verbindungstrakten und entlüften zum Innenhof. Der Innenhof ist im Erdgeschoß teilüberdacht und nimmt einen mit den Speiseräumen verbundenen Mehrzweckraum auf. Im Kellergeschoß befinden sich überwiegend Garderobenräume, deren kleinzellige Struktur die Trümmer-schutzdecke darüber stützt.

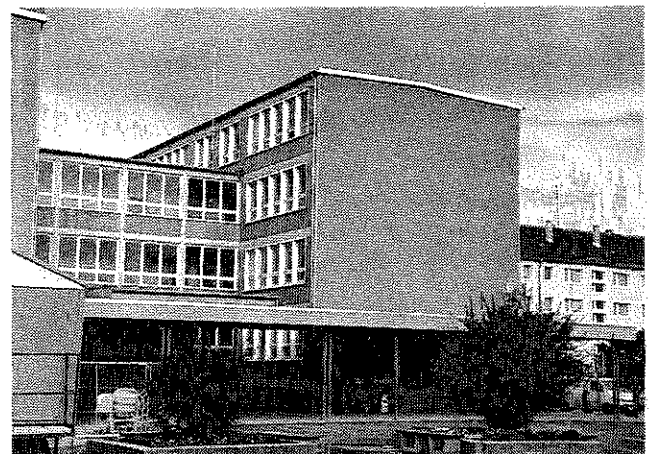
Giebelwände der Schule Magdeburg mit Verbindungsbauten und Eingang

- Montagebauweise mit tragenden Querwänden
- Laststufe 20 kN/Montageelement
- Grundraster 3,0 m, 3,6 m, 7,2 m
- Stahlbetonhohlraumdecken vorgespannt
- Normalgeschoßhöhe 3,30 m
- Kellergeschoßhöhe 2,50 m
- Giebelwände: geschoßhohe Elemente aus konstruktivem Leichtbeton
- Brüstungselemente aus Mehrschichtplatten
- Holzverbundfenster
- Warmdach aus Geschoßelementen mit 2,5 % Neigung und Außenentwässerung.

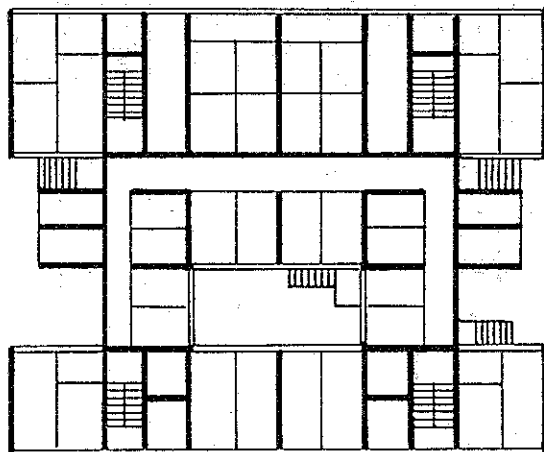
GRUNDRISS KELLERGESCHOSS

- allgemeiner Unterrichtsbereich
- musisch-techn. Bereich
- Lehrer- und Verwaltungsbereich
- Gemeinschaftsbereich
- Sanitär

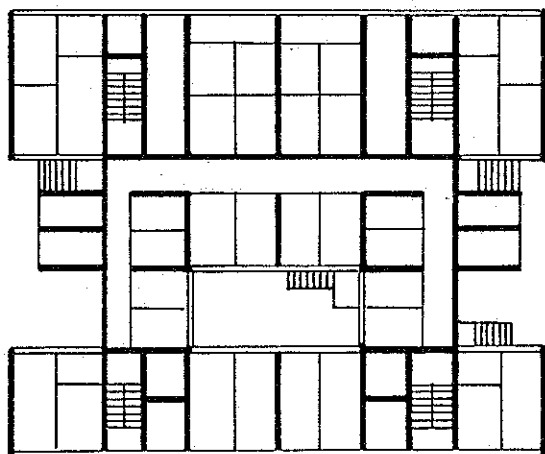
GRUNDRISS KELLERGESCHOSS

| naturwissenschaftl. Bereich | Lehrer- und Verwaltungsbereich |
| musisch-techn. Bereich | Sanitär |

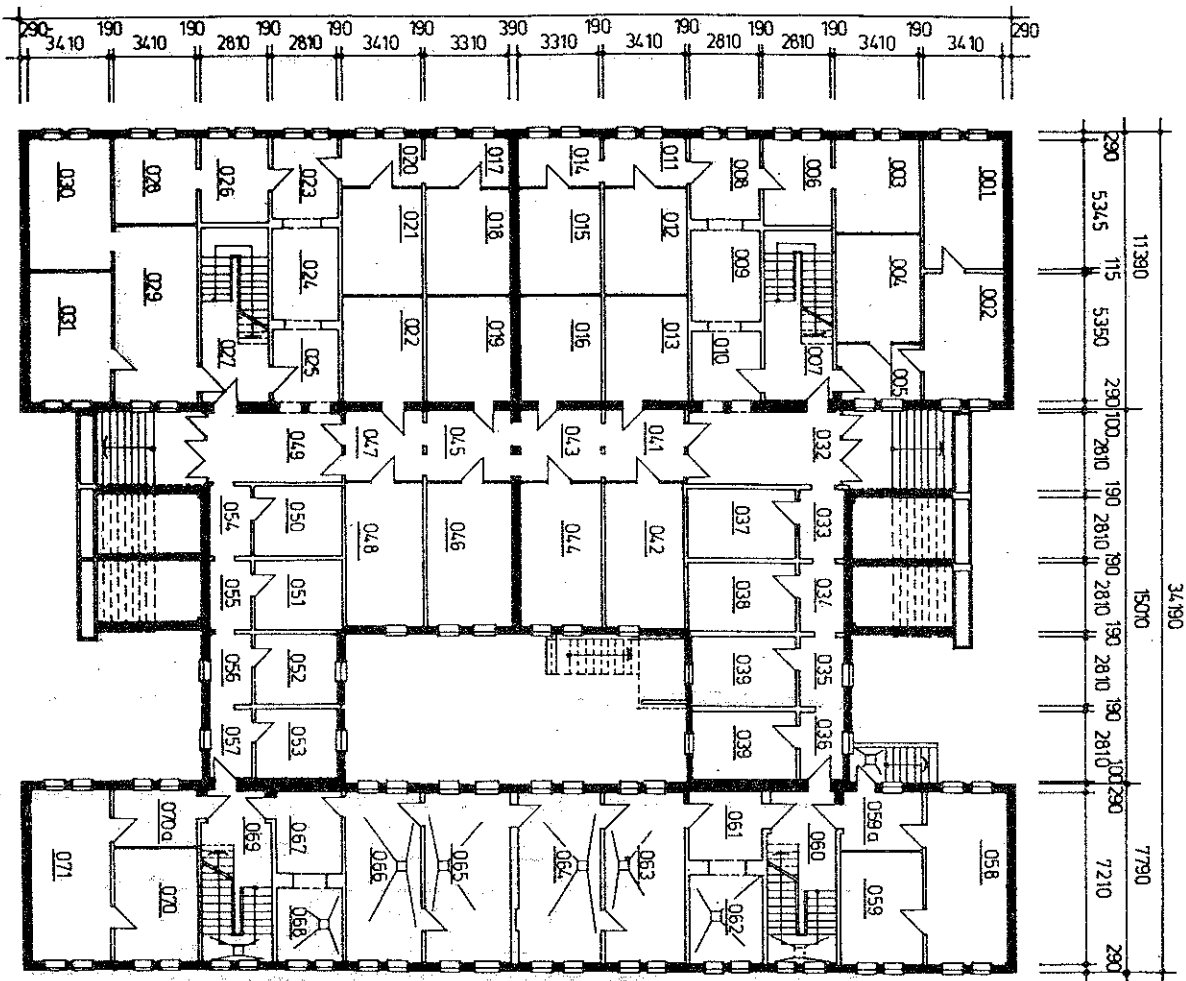
Grundriß Kellergeschoß

Raum Nr.	Bezeichnung	Fläche m ²	Umfang m				
				036	Flur	4,97	9,16
				037	Schülergarderobe	10,58	13,15
				038	" "	10,58	13,15
				039	" "	9,79	12,59
				040	" "	9,79	12,59
001	Hausmeister-Keller	18,23	17,51	041	Flur	9,64	12,44
002	" Trockenraum	18,24	17,52	042	Schülergarderobe	19,98	18,54
003	Schülergarderobe	11,53	13,58	043	Flur	9,63	12,44
004	Papierkeller	16,88	16,72	044	Schülergarderobe	19,40	18,34
005	Flur	8,18	11,62	045	Flur	9,63	12,44
006	Schülergarderobe	9,50	12,38	046	Schülergarderobe	19,40	18,32
007	Treppenhaus	20,34	20,10	047	Flur	9,64	12,44
008	Flur	9,01	12,03	048	Schülergarderobe	19,98	18,54
009	Flur	10,12	12,82	049	Vorflur	16,09	17,07
010	Flur	9,01	12,03	050	Schülergarderobe	10,58	13,15
011	Flur	6,55	10,66	051	" "	10,58	13,15
012	Schülergarderobe	14,97	15,60	052	" "	9,79	12,59
013	" "	14,97	15,60	053	" "	9,79	12,59
014	Flur	6,36	10,46	054	Flur	4,97	9,16
015	Schülergarderobe	14,53	15,40	055	Flur	4,97	9,16

016	" "	14,53	15,40	056	Flur	4,97	9,16
017	Flur	6,36	10,46	057	Flur	4,97	9,16
018	Schülergarderobe	14,53	15,40	058	Möbellager	24,59	21,24
019	" "	14,53	15,40	059	" "	16,01	16,21
020	Flur	6,55	10,66	060	Treppenhaus	20,26	20,04
021	Schülergarderobe	14,97	15,60	061	Vorraum	9,29	12,23
022	" "	14,97	15,60	062	Instal. Keller	9,29	12,23
023	Flur	9,01	12,03	063	" "	24,59	21,24
024	Flur	10,12	12,82	064	Keller	23,87	21,04
025	Flur	9,01	12,03	065	" "	23,87	21,04
026	Schülergarderobe	9,50	12,38	066	" "	24,59	21,24
027	Treppenhaus	20,34	20,10	067	Vorraum	9,29	12,23
028	Schülergarderobe	11,53	13,58	068	Keller	9,29	12,23
029	Flur	25,20	21,60	069	Treppenhaus	20,26	20,04
030	Schülergarderobe	18,31	17,56	070	Hausmeister-Arbeitsr.	16,01	16,21
031	" "	18,31	17,56	071	" "	24,59	21,24
032	Vorflur	16,09	17,07	059 a	Vorraum	8,18	11,62
033	Flur	4,97	9,16	070 a	Vorraum	8,18	11,62
034	Flur	4,97	9,16				
035	Flur	4,97	9,16

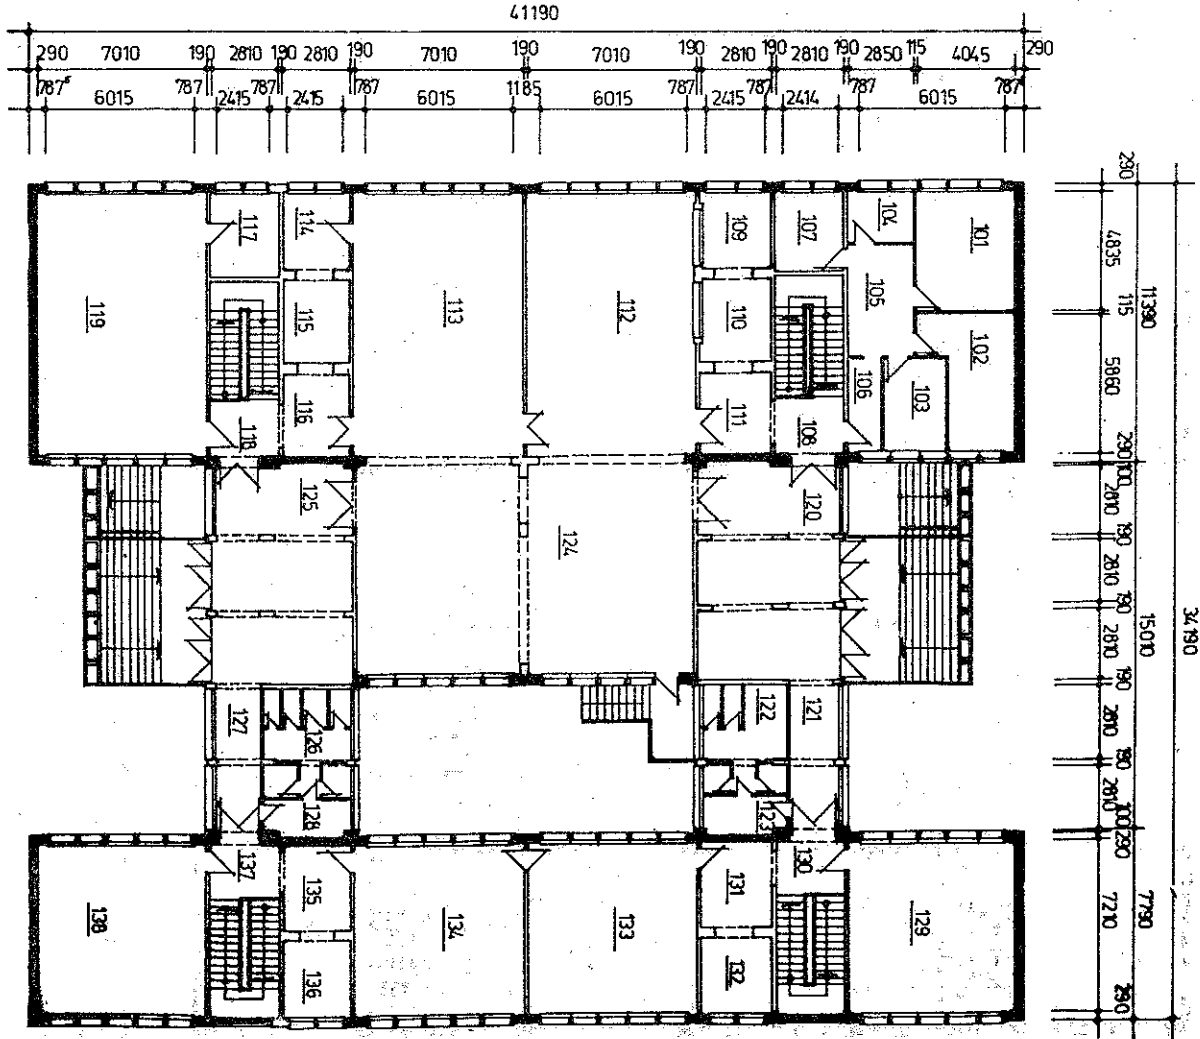
Raum Nr.	Bezeichnung	Fläche m ²	Umfang m				
119	Werken - Holz, Plaste	75,78	35,64				
120	Eingangshalle	49,87	34,38				
121	Flur	10,57	15,22				
101	Wohnzimmer	19,56	17,76	122	WC - Jungen	9,86	12,64
102	Schlafzimmer	18,77	19,81	123	Vorraum WC - Lehrer WC	9,86	12,64
103	Kinderzimmer	9,16	12,59	124	Mehrzweckhalle	121,46	49,58
104	Bad u. WC	6,73	10,42	125	Eingangshalle	49,87	34,38
105	Flur	12,00	14,12	126	WC - Mädchen	9,86	12,64
106	Abfertigungsraum	6,60	11,31	127	Flur	10,22	18,52
107	Küche	9,58	12,44	128	Vorraum WC-LehrerinWC	9,86	12,64
108	Treppenhaus	20,26	20,04	129	Normalklasse/Hort	50,54	28,44
109	Geschirrspüle	8,94	12,10	130	Treppenhaus	20,26	20,04
110	Essenausgabe	10,06	12,90	131	Vorflur	9,30	12,24
111	Vorflur	9,02	12,04	132	techn. Personal	9,30	12,24
112	Speiseraum	75,61	35,70	133	Normalklasse/Hort	50,54	28,44
113	Speiseraum	75,78	35,64	134	Normalklasse/Hort	50,54	28,44
114	Nebenraum	9,02	12,04	135	Vorflur	9,30	12,24

115	Nebenraum	10,14	12,84	136	Lehrmittel	9,30	12,24
116	Vorflur	9,02	12,04	137	Treppenhaus	20,26	20,04
117	Nebenraum Werken	9,58	12,44	138	Normalklasse/Hort	50,54	28,44
118	Treppenhaus	20,26	20,04

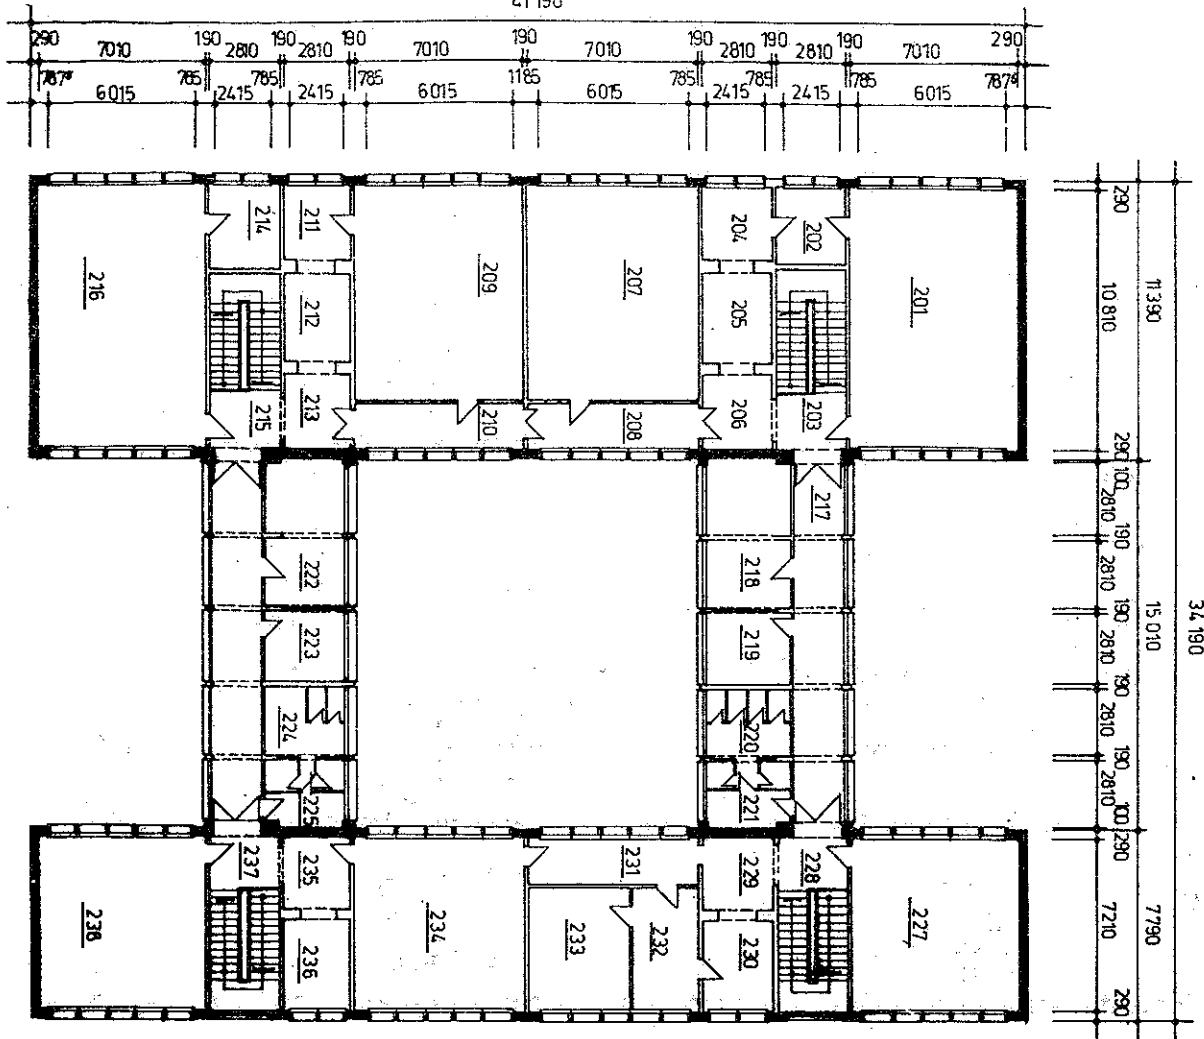
Grundriß 1. Obergeschoß

Raum Nr.	Bezeichnung	Fläche m ²	Umfang m				
201	Musik-Zeichen-Kab.	75,78	35,64	219	Waschraum	9,86	12,64
202	Bücherei	9,58	12,44	220	WC - Mädchen	9,86	12,64
203	Treppenhaus	20,26	20,04	221	Vorraum/WC Lehrerinnen	9,86	12,64
204	Bücherei	9,02	12,04	222	Ruheraum	20,26	20,09
205	Bücherei	10,14	12,84	223	Waschraum	9,86	12,64
206	Vorflur	9,02	12,04	224	WC - Jungen	9,86	12,64
207	Normalklasse	60,95	31,41	225	Vorraum/WC Lehrer	9,86	12,64
208	Flur	14,02	18,02	226	Flur	26,94	33,44
209	Normalklasse	60,95	31,41	227	Normalklasse/Hort	50,54	28,44
210	Flur	14,02	18,02	228	Treppenhaus	20,26	20,04
211	Vorbereitungsraum	9,02	12,04	229	Vorflur	9,58	12,44
212	Vorbereitungsraum	10,14	12,84	230	Stellvertr. Direktor	9,58	12,44
213	Vorflur	9,02	12,04	231	Flur	14,02	18,02
214	Vorbereitungsraum	9,58	12,44	232	Sekretärin	14,52	15,89
215	Treppenhaus	20,26	20,04	233	Direktor	20,61	18,28
216	Werken - Metall, Pappe	75,78	35,64	234	Lehrerzimmer	50,54	28,44

217	Flur	26,94	33,44	235	Vorflur	9,58	12,44
218	Ruheraum	20,26	20,09	236	Lehrmittel	9,58	12,44
				237	Treppenhaus	20,26	20,04
				238	Normalklasse/Hort	50,54	28,44

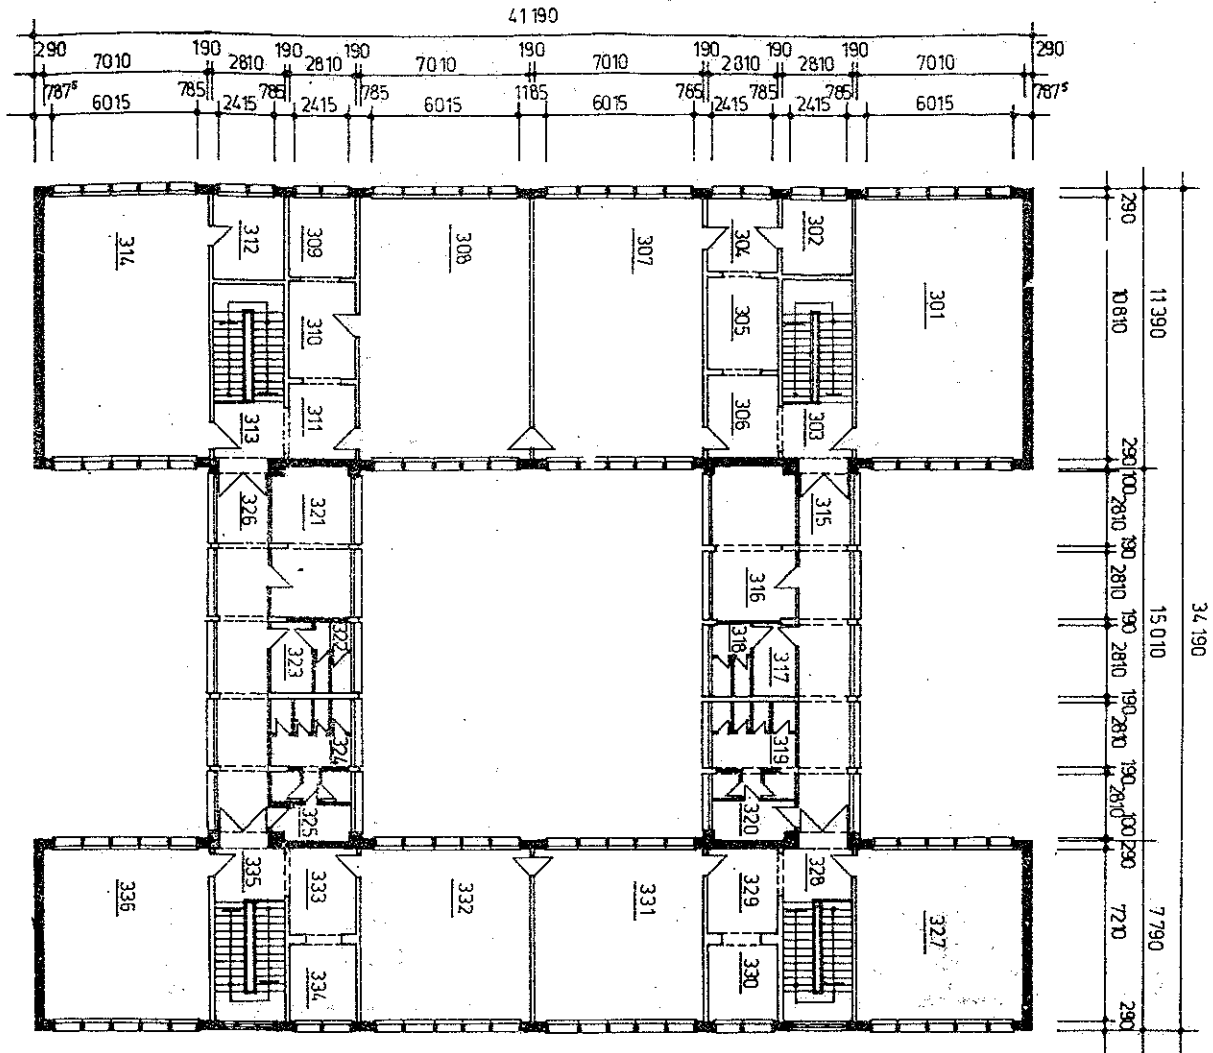
Raum Nr.	Bezeichnung	Fläche m ²	Umfang m				
301	Mathematik-Kabinett	75,78	35,64	319	WC - Mädchen	9,86	12,64
302	Nebenraum Chemie	9,58	12,44	320	Vorraum WC u. WC	9,86	12,64
303	Treppenhaus	20,26	20,04	321	Ruheraum	20,26	20,09
304	Nebenraum Chemie	9,30	12,24	322	WC - Jungen	5,06	9,22
305	Nebenraum Chemie	10,71	13,24	323	Vorraum WC	4,48	8,81
306	Vorflur	9,30	12,24	324	WC - Mädchen	9,86	12,64
307	Chemie-Kabinett	75,78	35,64	325	Vorraum WC u. WC	9,86	12,64
308	Biologie-Kabinett	75,78	35,64	326	Flur	26,94	33,44
309	Nebenraum Biologie	9,30	12,24	327	Normalklasse	50,54	28,44
310	Nebenraum Biologie	10,71	13,24	328	Treppenhaus	20,26	20,04
311	Vorflur	9,30	12,24	329	Vorflur	9,58	12,44
312	Nebenraum Biologie	9,58	12,44	330	Arztraum	9,58	12,44
313	Treppenhaus	20,26	20,04	331	Normalklasse/Hort	50,54	28,44
314	Fremdsprachen-Kabinett	75,78	35,64	332	Normalklasse/Hort	50,54	28,44
315	Flur	26,94	33,44	333	Vorflur	9,58	12,44

316	Ruheraum	20,26	20,09	334	Hortleiterin	9,58	12,44
317	Vorraum WC	4,48	8,81	335	Treppenhaus	20,26	20,04
318	WC - Jungen	5,06	9,22	336	Normalklasse	50,54	28,44

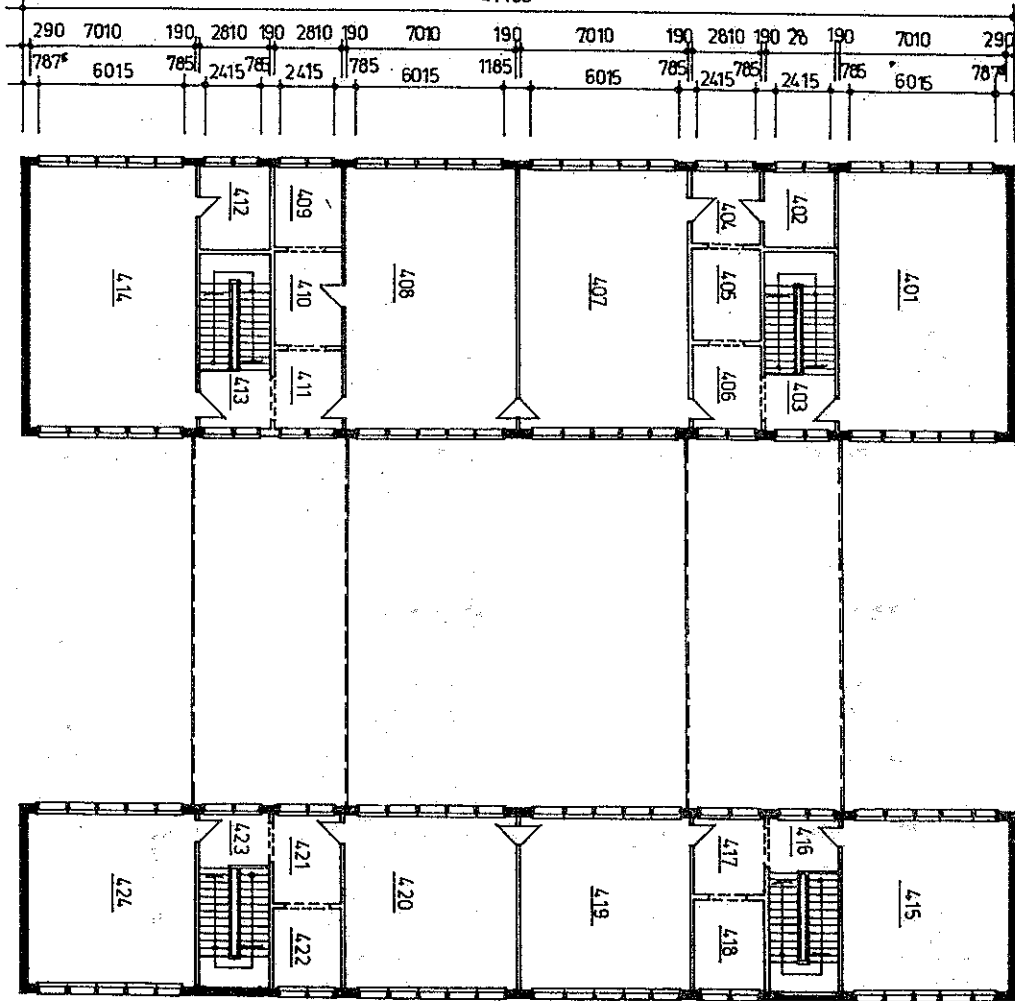
Grundriß 3. Obergeschoß

Raum Nr.	Bezeichnung	Fläche m ²	Umfang m			
				412	Nebenr. Fremdspr. Kab.	9,58 12,44
				413	Treppenhaus	20,26 20,04
401	Mathematik-Kabinett	75,78	35,64	414	Fremdspr.-Kabinett	75,78 35,64
402	Nebenraum-Physik	9,58	12,44	415	Normalklasse	50,54 28,44
403	Treppenhaus	20,26	20,04	416	Treppenhaus	20,26 20,04
404	Nebenraum-Physik	9,30	12,24	417	Vorflur	9,86 12,64
405	" "	10,71	13,24	418	Frauenruheraum	9,85 12,64
406	Vorflur	9,30	12,24	419	Normalklasse	50,54 28,44
407	Physik-Kabinett	75,78	35,64	420	Normalklasse	50,54 28,44
408	Bild u. Ton	75,78	35,64	421	Vorflur	9,86 12,64
409	Nebenraum Bild u. Ton	9,30	12,24	422	Gesellsch. Organisation	9,86 12,64
410	" "	10,71	13,24	423	Treppenhaus	20,26 20,04
411	Vorflur	9,30	12,24	424	Normalklasse	50,54 28,44
